ОСОБЕННОСТИ ОБСЛЕДОВАНИЯ ТЕХНИЧЕСКОГО СОСТОЯНИЯ ПОКРЫТИЙ ОБЩЕСТВЕННЫХ ЗДАНИЙ ДОРЕВОЛЮЦИОННОЙ ПОСТРОЙКИ

Дзюба С.В., Михайлов А.А. (*Одесская государственная академия строительства и архитектуры, г. Одесса*)

Рассматриваются причины обрушения покрытия части здания банка «ПОРТО-ФРАНКО», расположенного в городе Одессе; уточняются некоторые особенности обследования технического состояния несущих конструкций покрытий общественных зданий дореволюционной постройки.

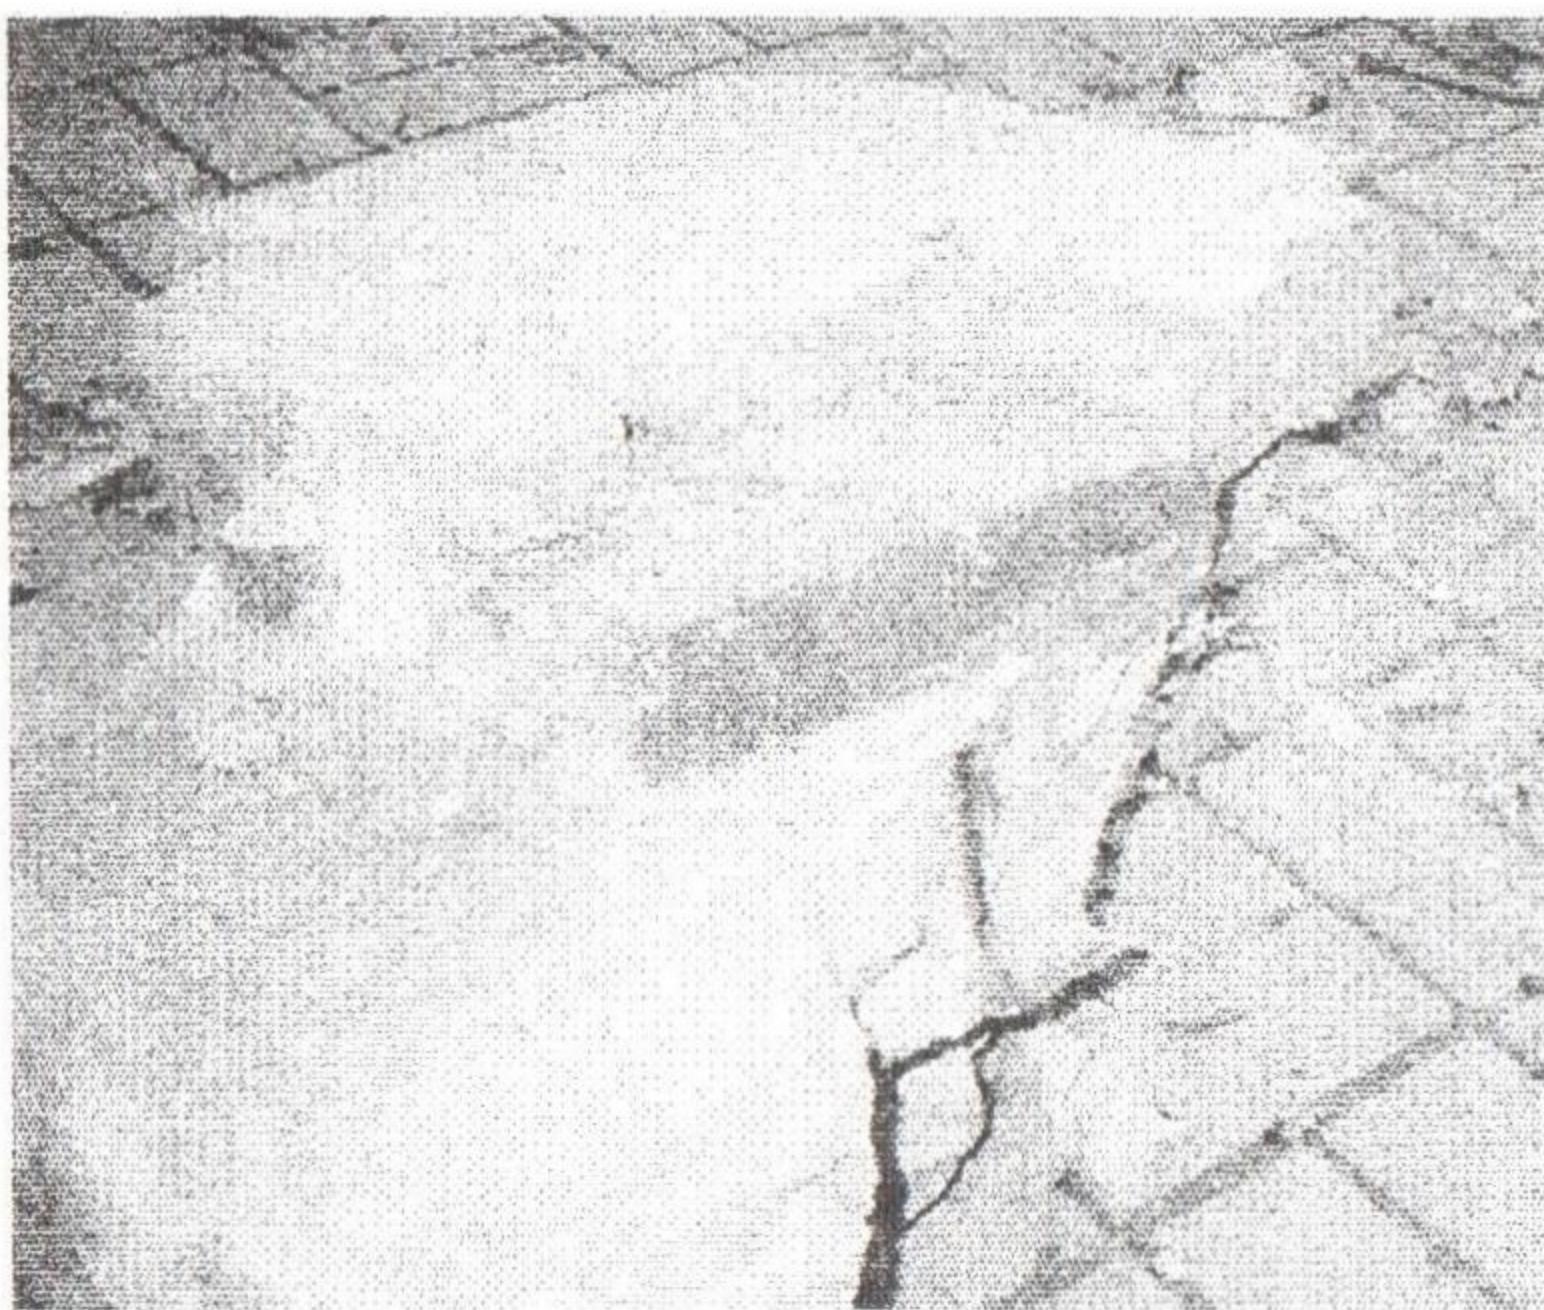
Рис. 3. Опорная плита фермы покрытия

Крепились фермы к металлическим опорным плитам, имеющим размеры в плане 270×400 мм и толщину около 60 мм. Опорные плиты анкеровались обрезками двутавров, имевшими длину около 400 мм, а также высоту сечения и ширину полки около 150 мм, заделываемыми в кирпичные участки кладки наружных стен (рис. 3). Самые опорные узлы ферм омоноличивались песчаным бетоном в пределах габаритов стен.

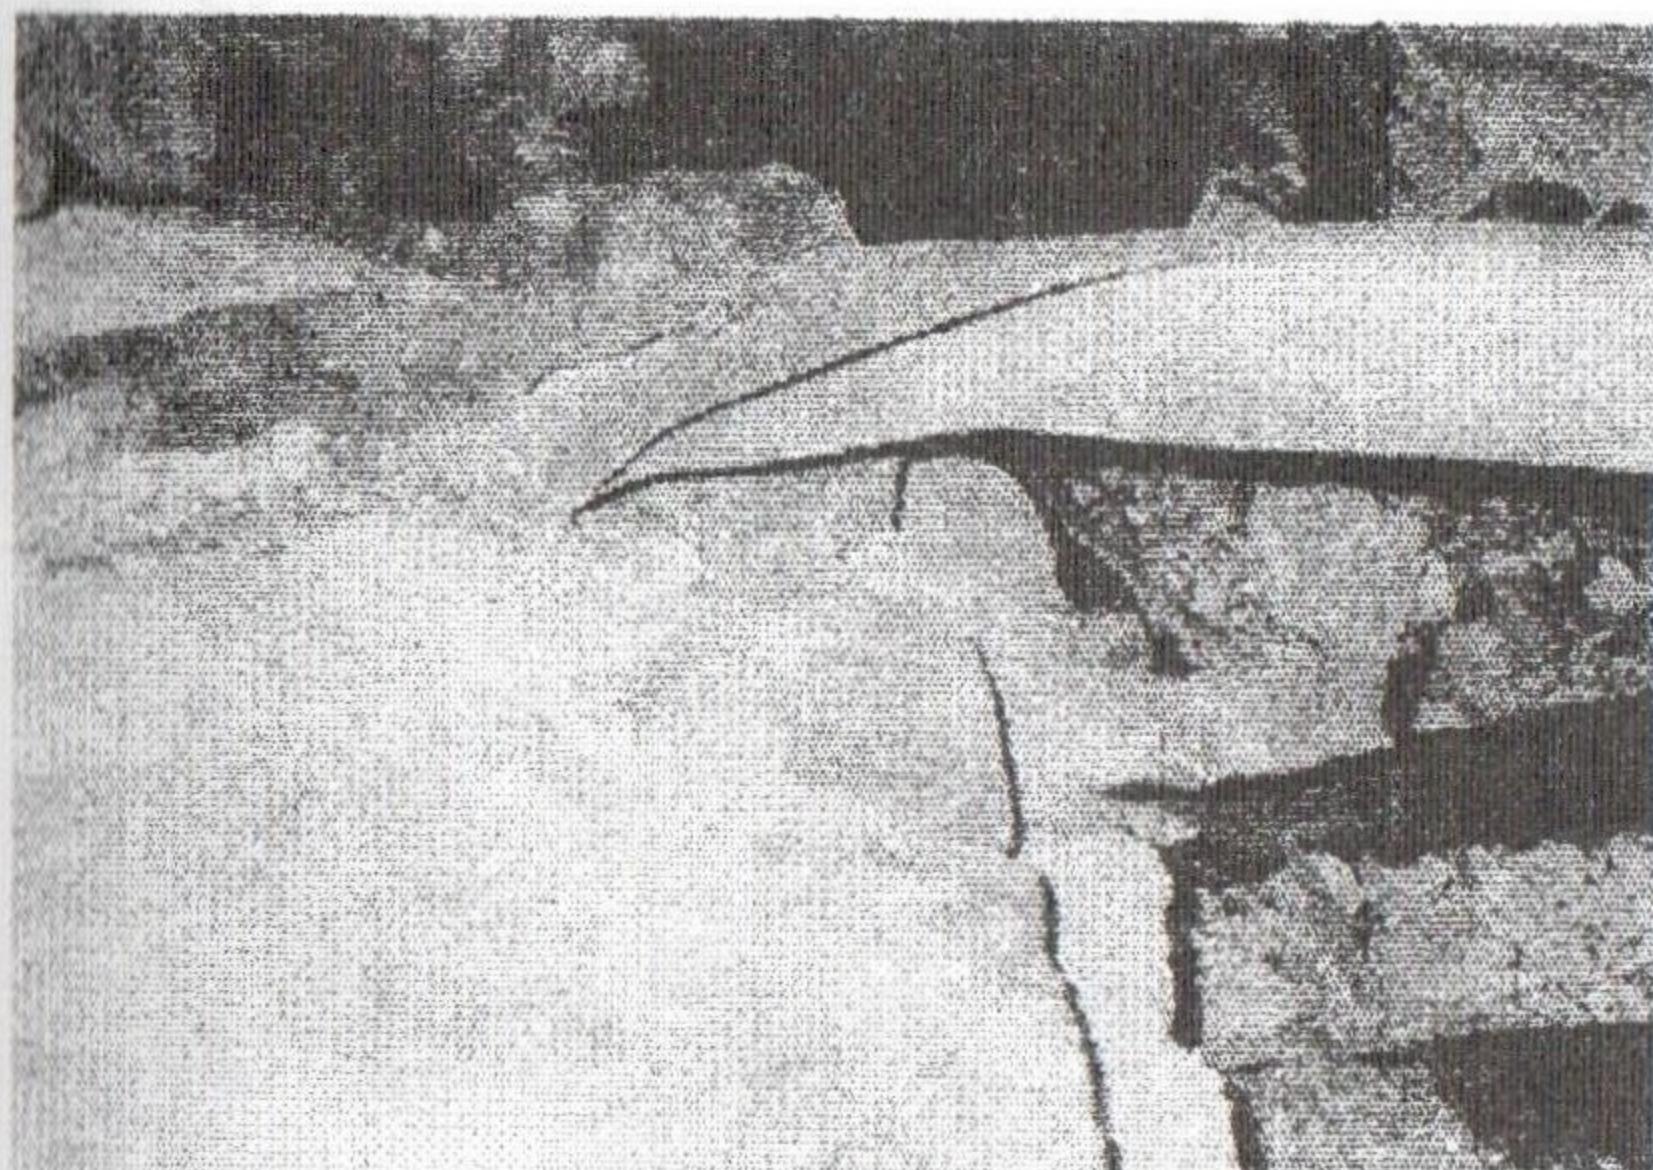
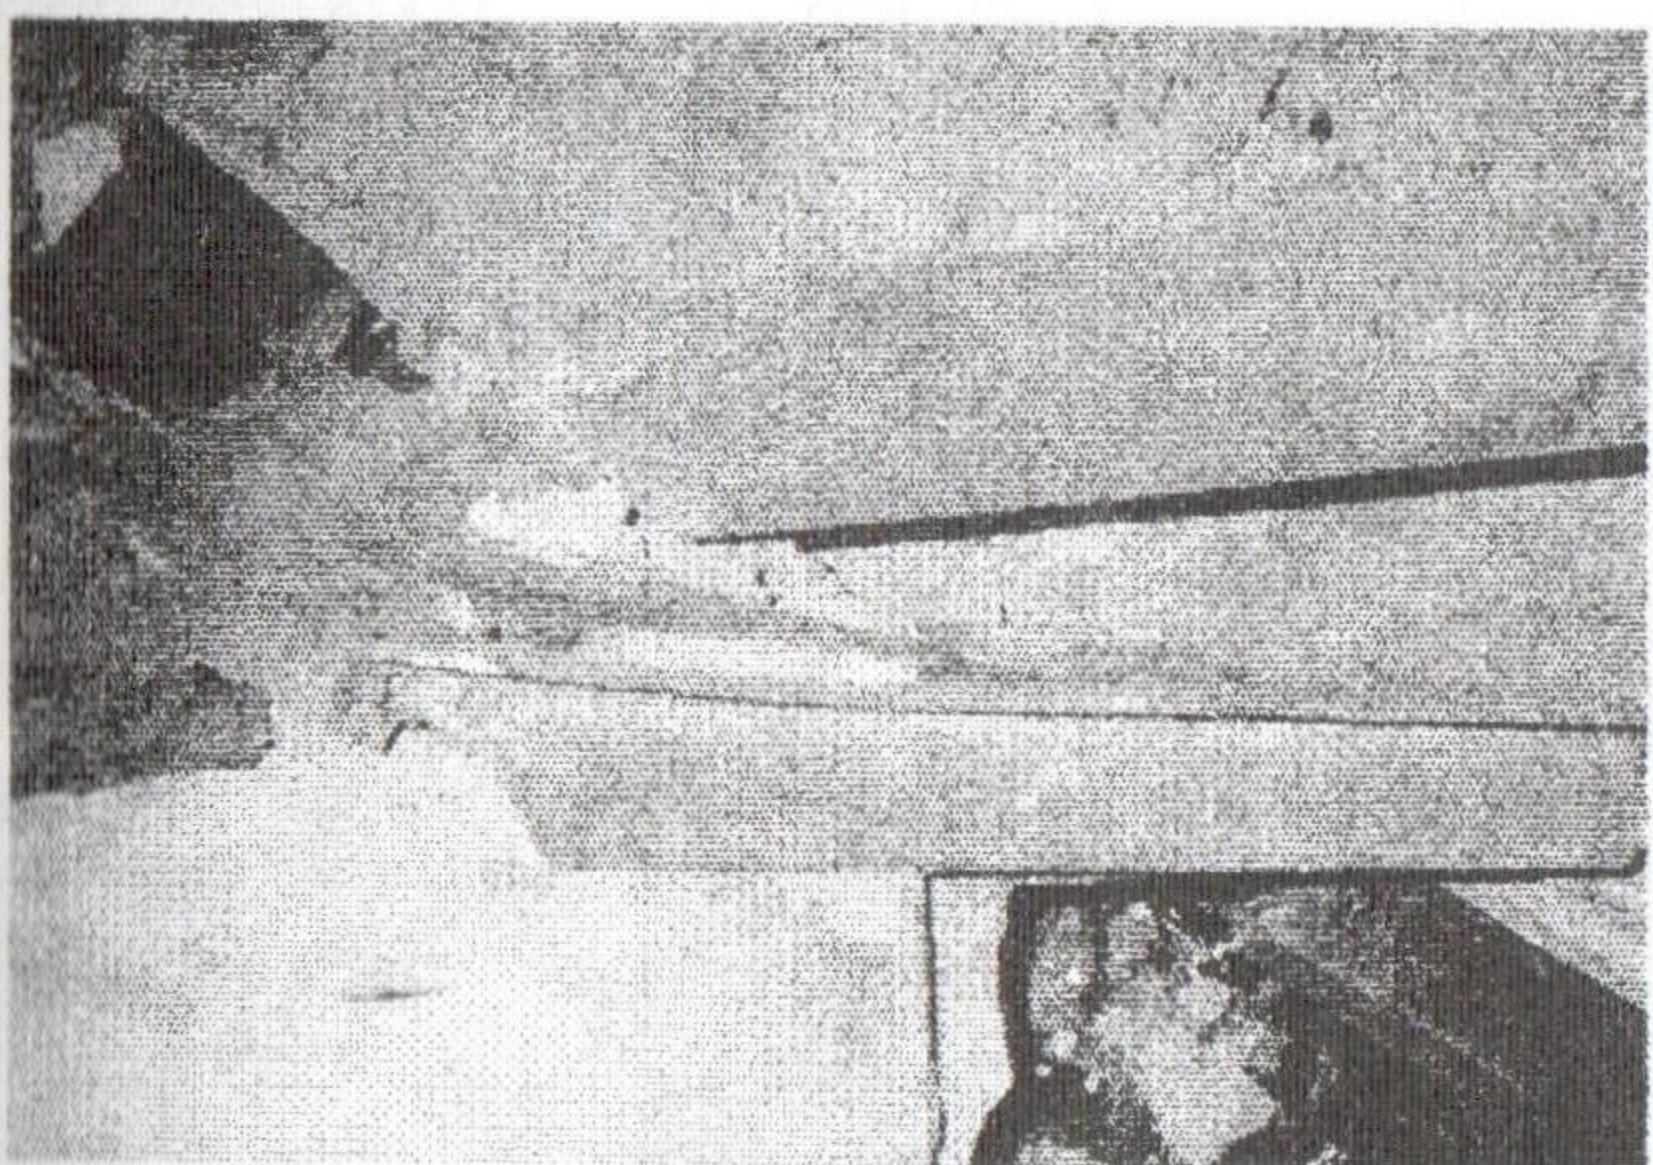
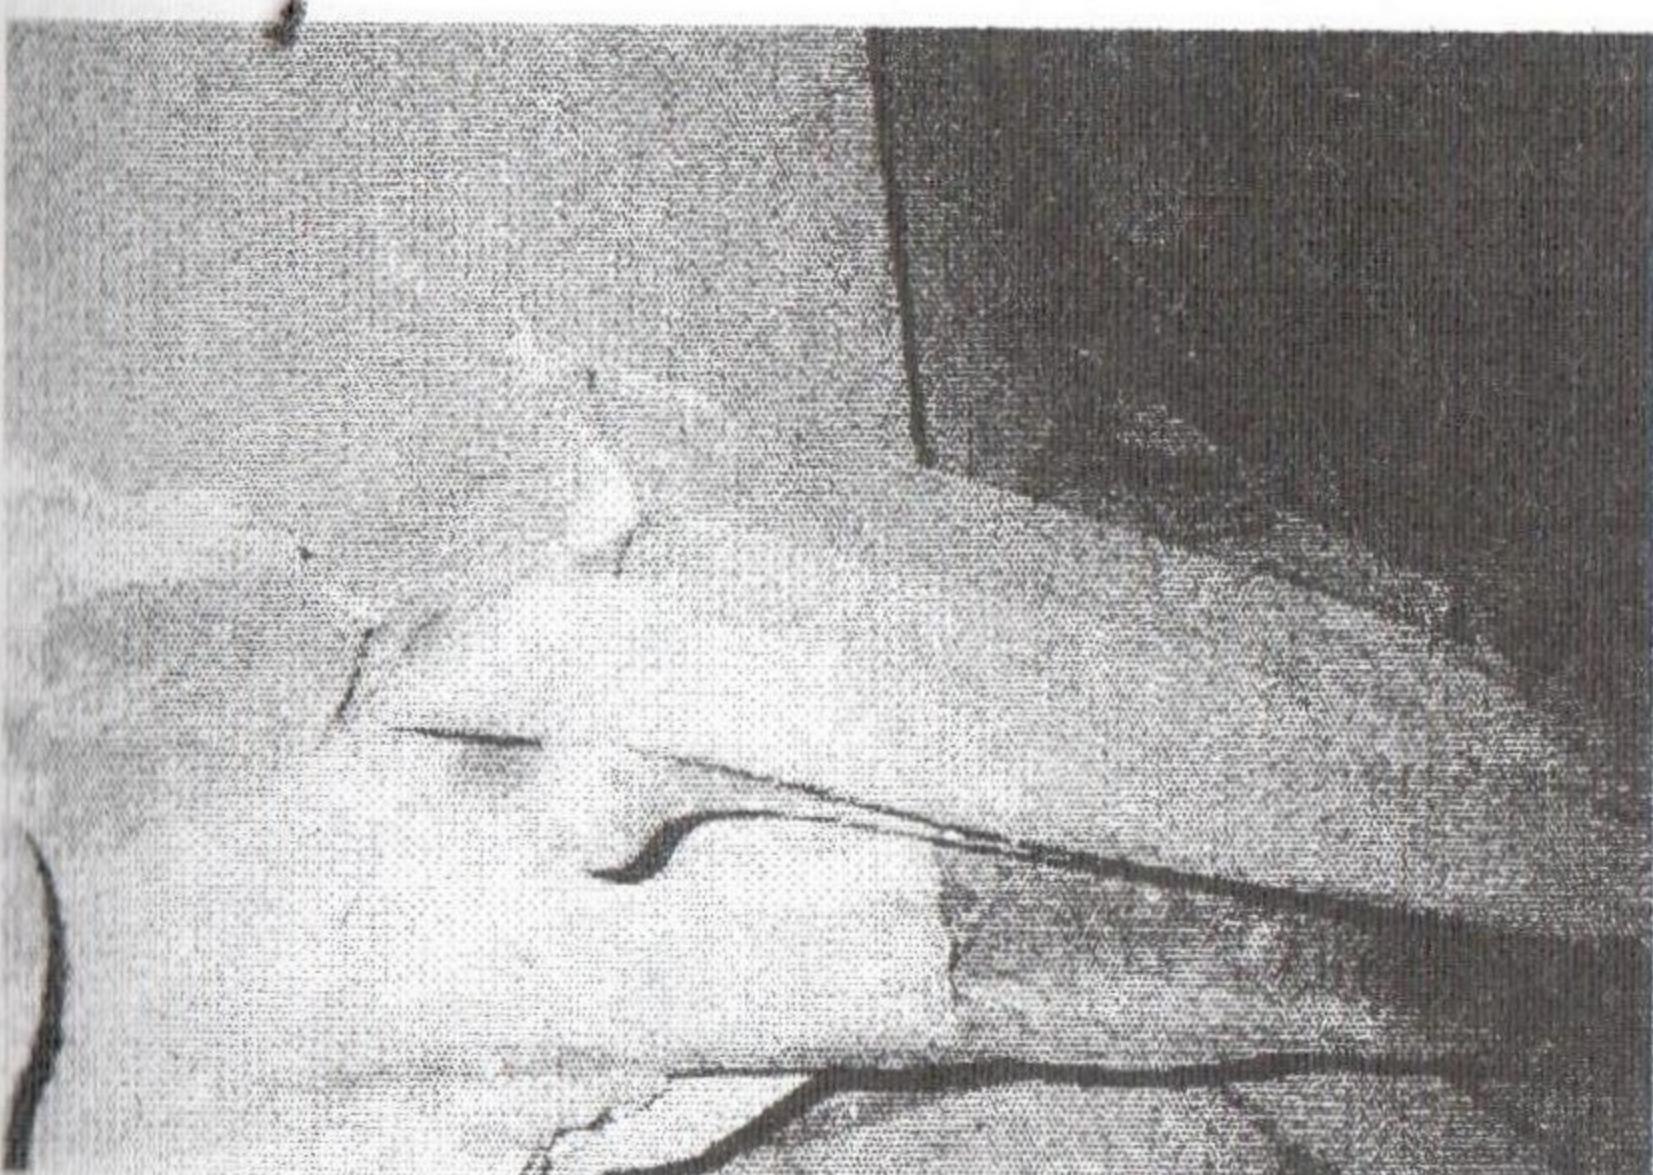
Рис. 4, 5, 6. Коррозионные разрушения опорных зон стропильных ферм

расположенные на границе каменной кладки, подверглись серьезным коррозионным разрушениям. Главным образом страдали горизонтальные полки уголков верхних поясов, которые в отдельных случаях были разрушены коррозией полностью (рис. 4, 5, 6). В среднем имело место уменьшение площадей поперечных сечений наиболее нагруженных участков сжатых верхних поясов ферм на 40...70%. Следует отметить и то, что отдельные фермы обрушившейся части покрытия у опорных зон существенных коррозионных повреждений не имели.

При полном (ненарушенном) сечении поясов ферм и фактически сложившейся на момент обрушения суммарной нагрузке (действовали только постоянные нагрузки, снег на покрытии отсутствовал) напряжения в нижнем — растянутом и верхнем — сжатом поясах составили бы, соответственно, $\sigma_u=12,8 \text{ кН/см}^2$ и $\sigma_c=14,1 \text{ кН/см}^2$, при расчетном сопротивле-

ний использованных сталей дореволюционного проката $R_y=18\dots20$ кН/см². Уменьшение площадей сечений верхних поясов в припорных зонах ферм на 40% приводило к росту напряжений, достигших величины $\sigma_b=23,4$ кН/см² и превысивших расчетное сопротивление стали.

Вывод. Учитывая наличие в южном регионе Украины целого ряда общественных зданий, построенных в конце XIX — начале XX века, имеющих покрытия, выполненные по аналогичной схеме, условия эксплуатации которых мало отличаются от условий эксплуатации обрушившегося покрытия, в настоящее время возникла необходимость неотложного проведения их обследований с обязательным освидетельствованием всех узлов опирания несущих элементов стропильных систем.

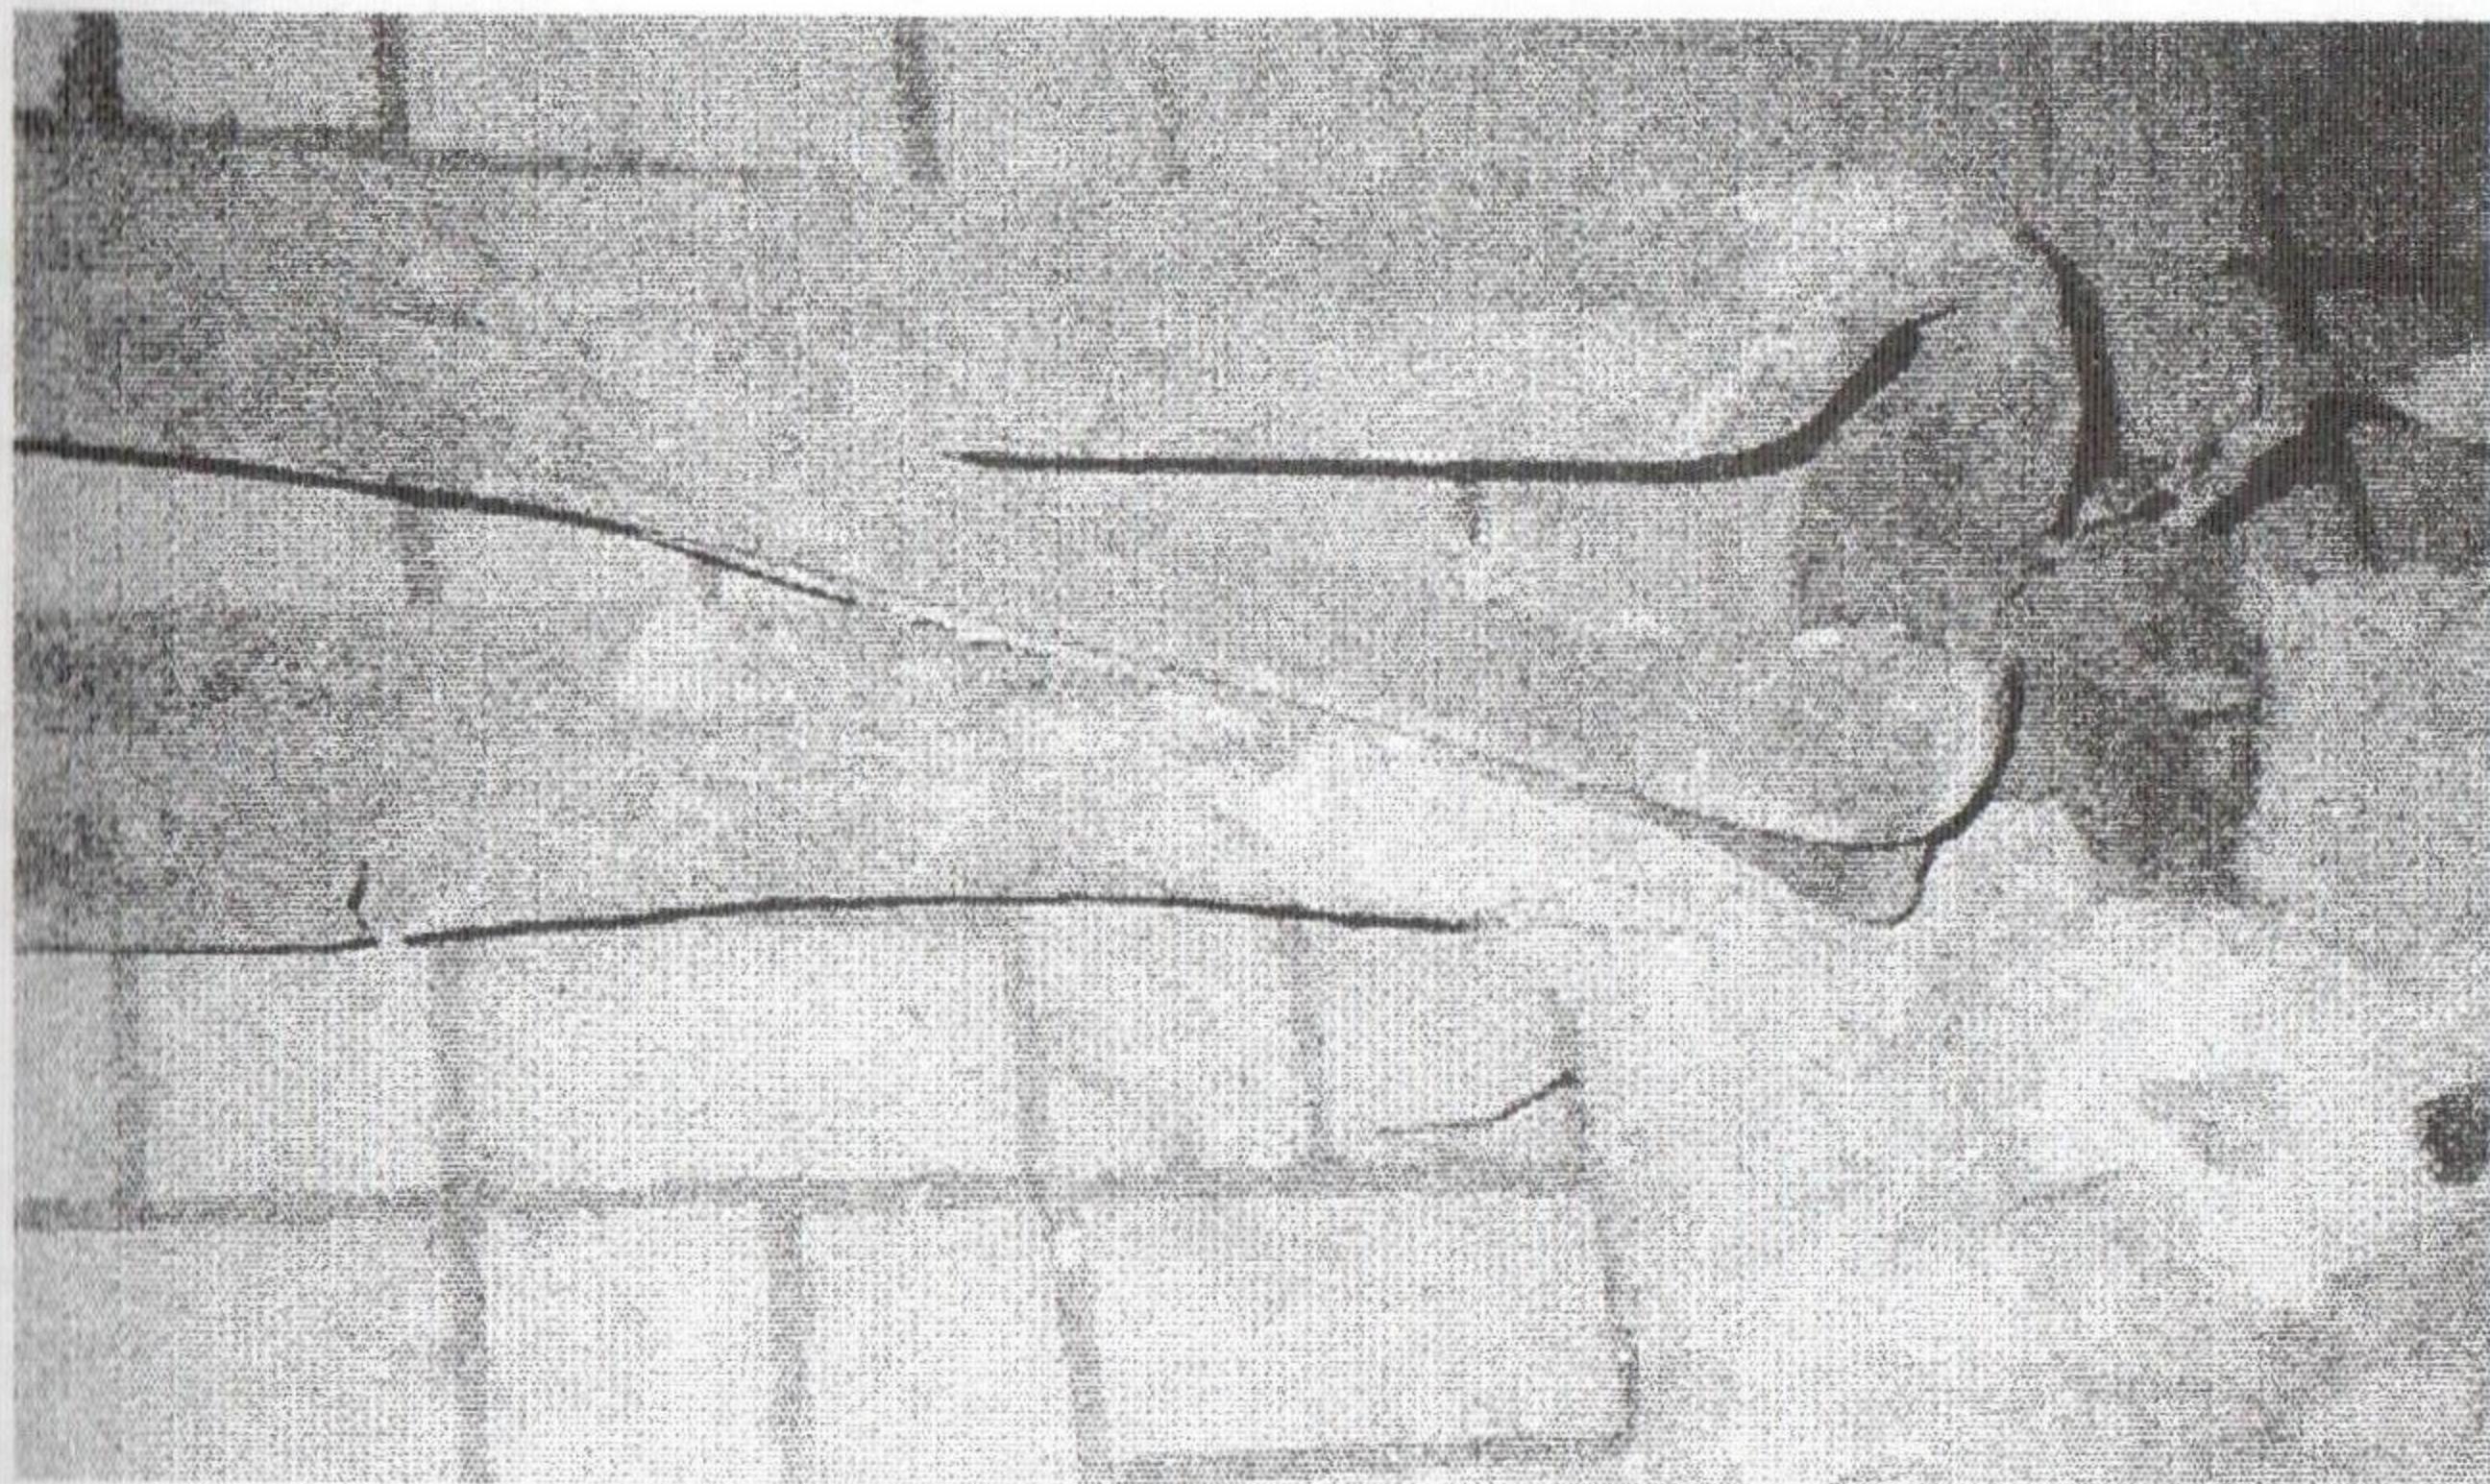
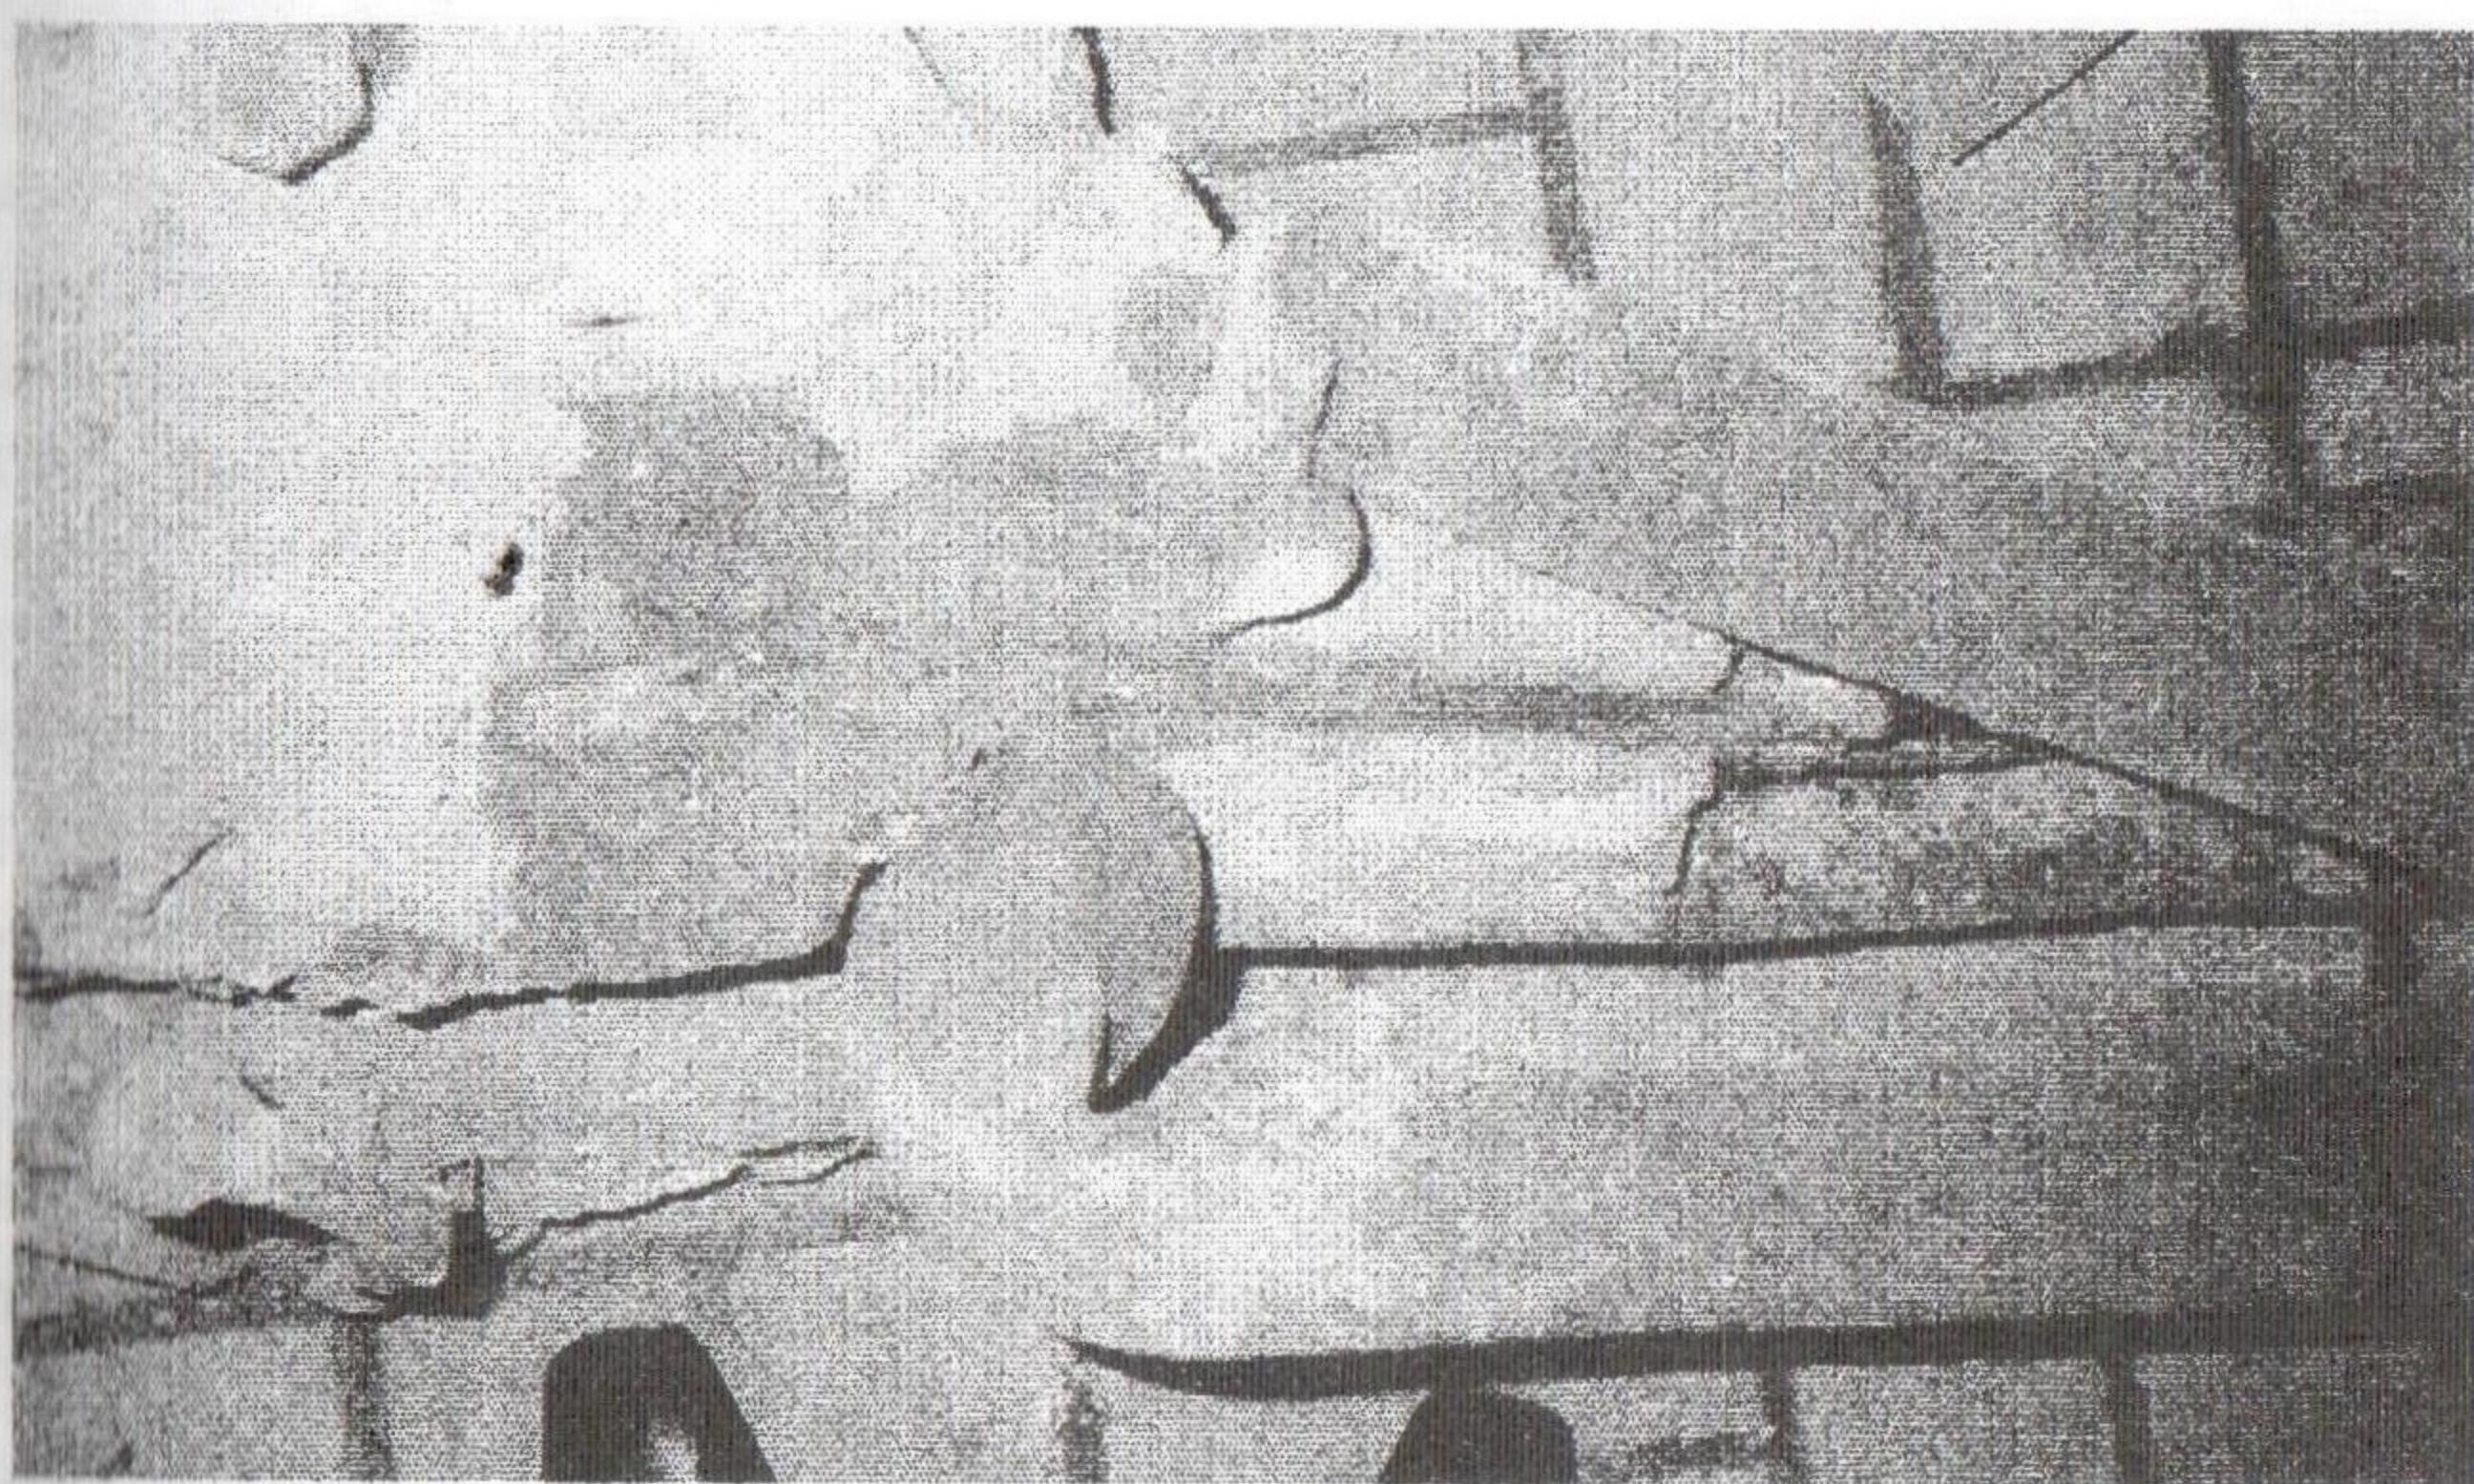
Неодинаковая степень поврежденности ферм и частичное перераспределение усилий между металлическими элементами шатра позволило покрытию некоторое время сохранять работоспособность даже при столь серьезных дефектах, что имело место до тех пор пока поврежденные припорные участки сжатых поясов не начали терять устойчивость. Поскольку коррозия в первую очередь разрушала горизонтальные полки уголков, составляющих сжатые пояса, начало происходить разделение опорных стержней на ветви с двухсторонним их выпучиванием из плоскости ферм (рис. 7, 8).

В силу конструктивных особенностей данной схемы покрытия потеря устойчивости и обрушение одной из ферм повлекло цепную реакцию, приведшую к лавинообразному разрушению: каждая предыдущая ферма, падая выгибала с помощью связей шатра, а так же элементов кровли и чердачного перекрытия, каждую последующую ферму из плоскости, расстояние между опорами которой уменьшалось, что вело к выдергиванию ее опор совместно с фрагментами каменной кладки из наружных стен здания. При этом сами стены существенных повреждений не получали (рис. 9).

Рис. 7, 8. Двусторонне выпучивание уголков, составляющих опорные стержни верхних поясов ферм

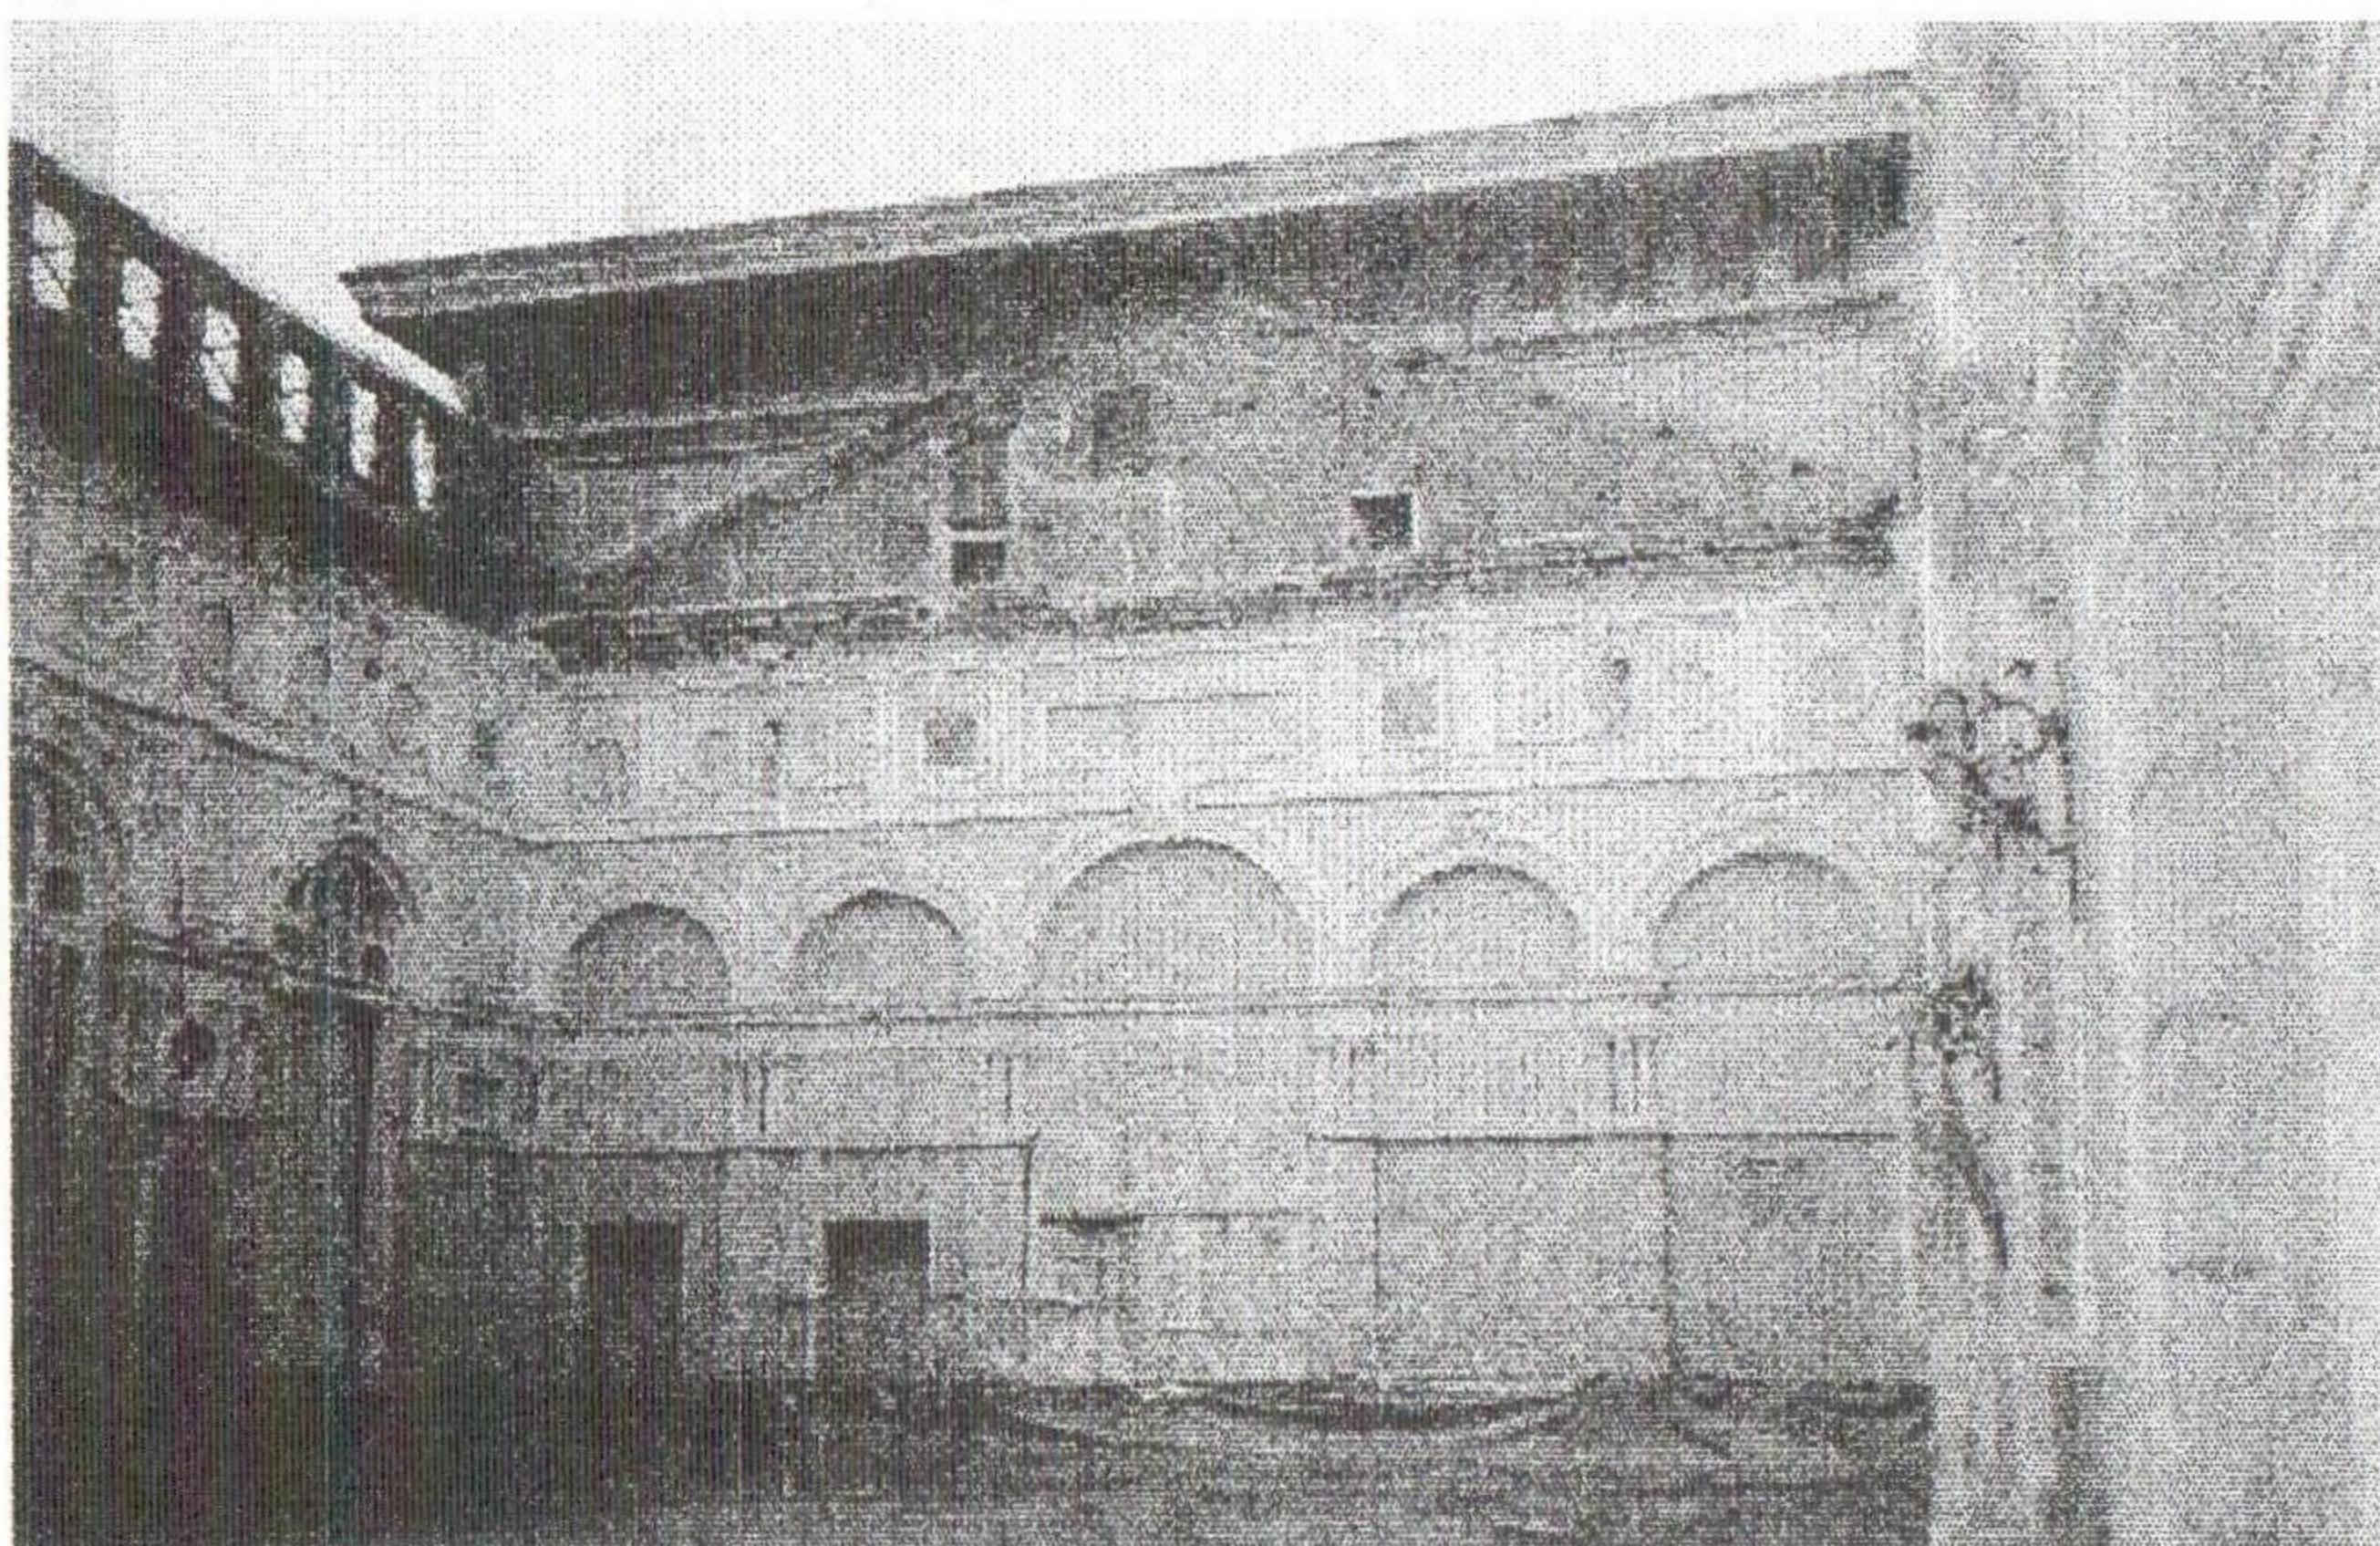
Рис. 9. Помещения второго этажа после разборки завалов
