## ИССЛЕДОВАНИЕ ПОСЛЕДСТВИЙ НАРУШЕНИЯ ПРАВИЛ СОДЕРЖАНИЯ ИСКУССТВЕННЫХ СООРУЖЕНИЙ

Ласка Р.В.<sup>1</sup>, Лапина О.И.<sup>2</sup>, к.т.н., доцент

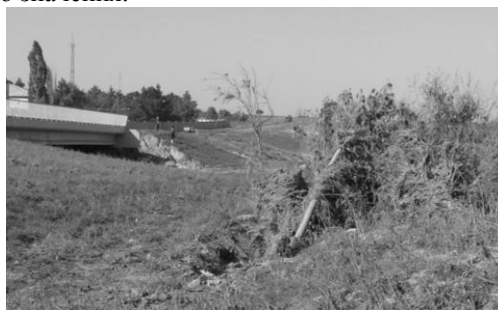
Фото 1. Место встречи двух потоков перед мостом

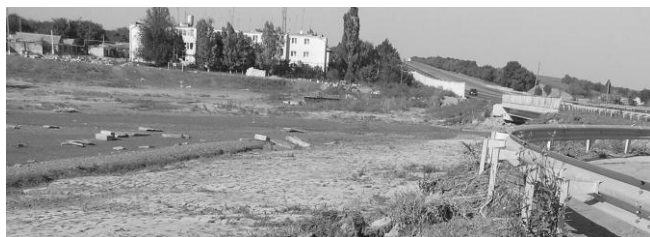
Фото 6. Вынос железобетонных элементов моста вниз по логу
