РЕКОНСТРУКЦИЯ ВОДООХЛАДИТЕЛЬНОЙ БАШНИ ГРАДИРНИ НА ОДЕССКОМ ПРИПОРТОВОМ ЗАВОДЕ

Сорока Н.Н., Михайлов А.А., Павлюк Н.Г., Мальков В.А.

Изложены результаты обследования и расчета несущих конструкций деревянной градирни и рассмотрены вопросы усиления ее несущего каркаса.

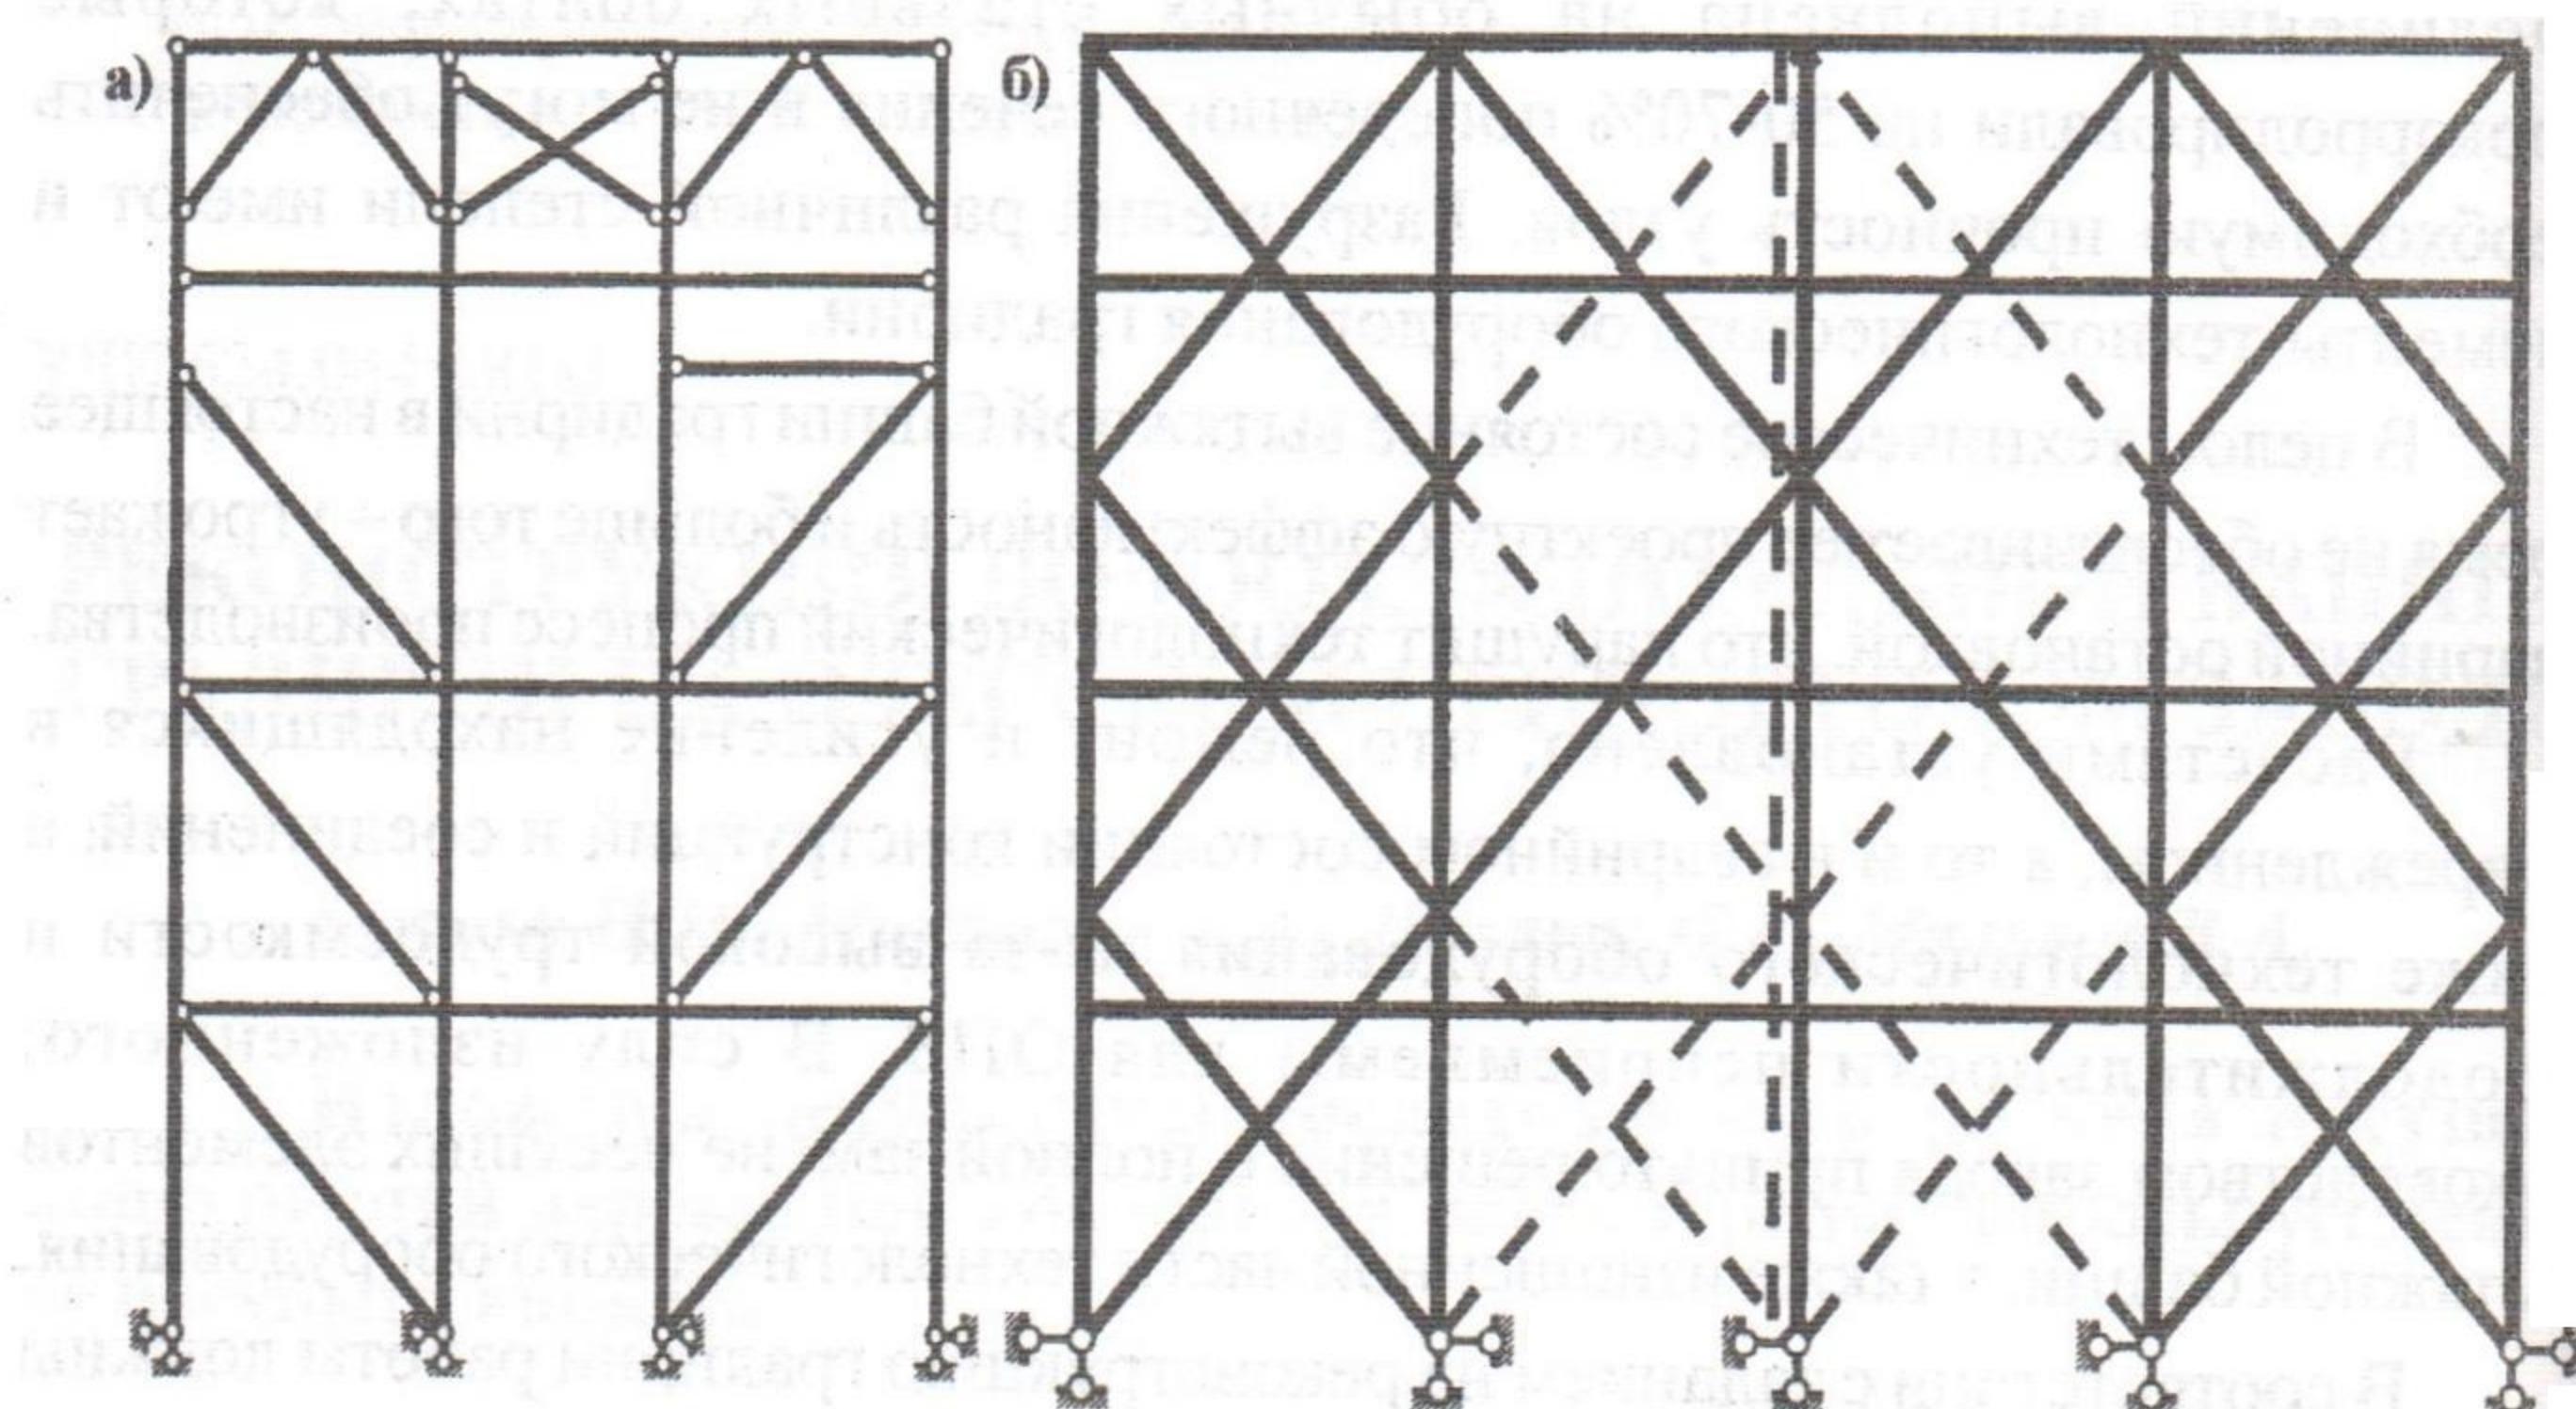
Рис. 1. Расчетная схема поперечной рамы а) и схема продольных связей б).

Конструктивно градирня состоит из пяти трехпролетных рам (рис. 1а), объединенных продольными связями. Диагональные связи по всей высоте установлены только между крайними рамами (рис. 1б) с таким расчетом, чтобы горизонтальную нагрузку секции градирни воспринимали совместно.

Пунктиром показаны элементы, добавленные для усиления жесткости.

пространственной рамы на действие собственного веса деревянных элементов, веса ограждающих конструкций, веса технологического оборудования, ветровой нагрузки и амплитудного значения динамической нагрузки от вентилятора выполнялся на ЭВМ методом конечных элементов. По результатам расчета определена диагональная связь, в которой возникает наибольшее растягивающее усилие. Проверочный расчет узла сопряжения этой связи со стойкой рамы показал, что такой узел при растягивающих усилиях разрушается, а это значит, что жесткость одной отдельной секции не обеспечена. Для обеспечения возможности безопасной работы одной секции при демонтированной второй секции было предусмотрено усиление секции диагональными связями, выполненными из металлических уголков.

Для обеспечения жесткости новой секции проектом предусмотрена установка дополнительных деревянных диагональных связей (пунктирные линии на рис. 1б). Такие связи позволяют одной секции градирни работать независимо от наличия или отсутствия второй секции, что в свою очередь допускает простую в техническом и технологическом отношении ремонт и замену секций в процессе дальнейшей эксплуатации градирни.
