ПРЕДОТВРАЩЕНИЕ ОБРУШЕНИЯ УСПЕНСКОГО КАФЕДРАЛЬНОГО СОБОРА В Г. ОДЕССЕ

Голубков В.Н., Колесников Л.И.

Одесская государственная академия строительства и архитектуры

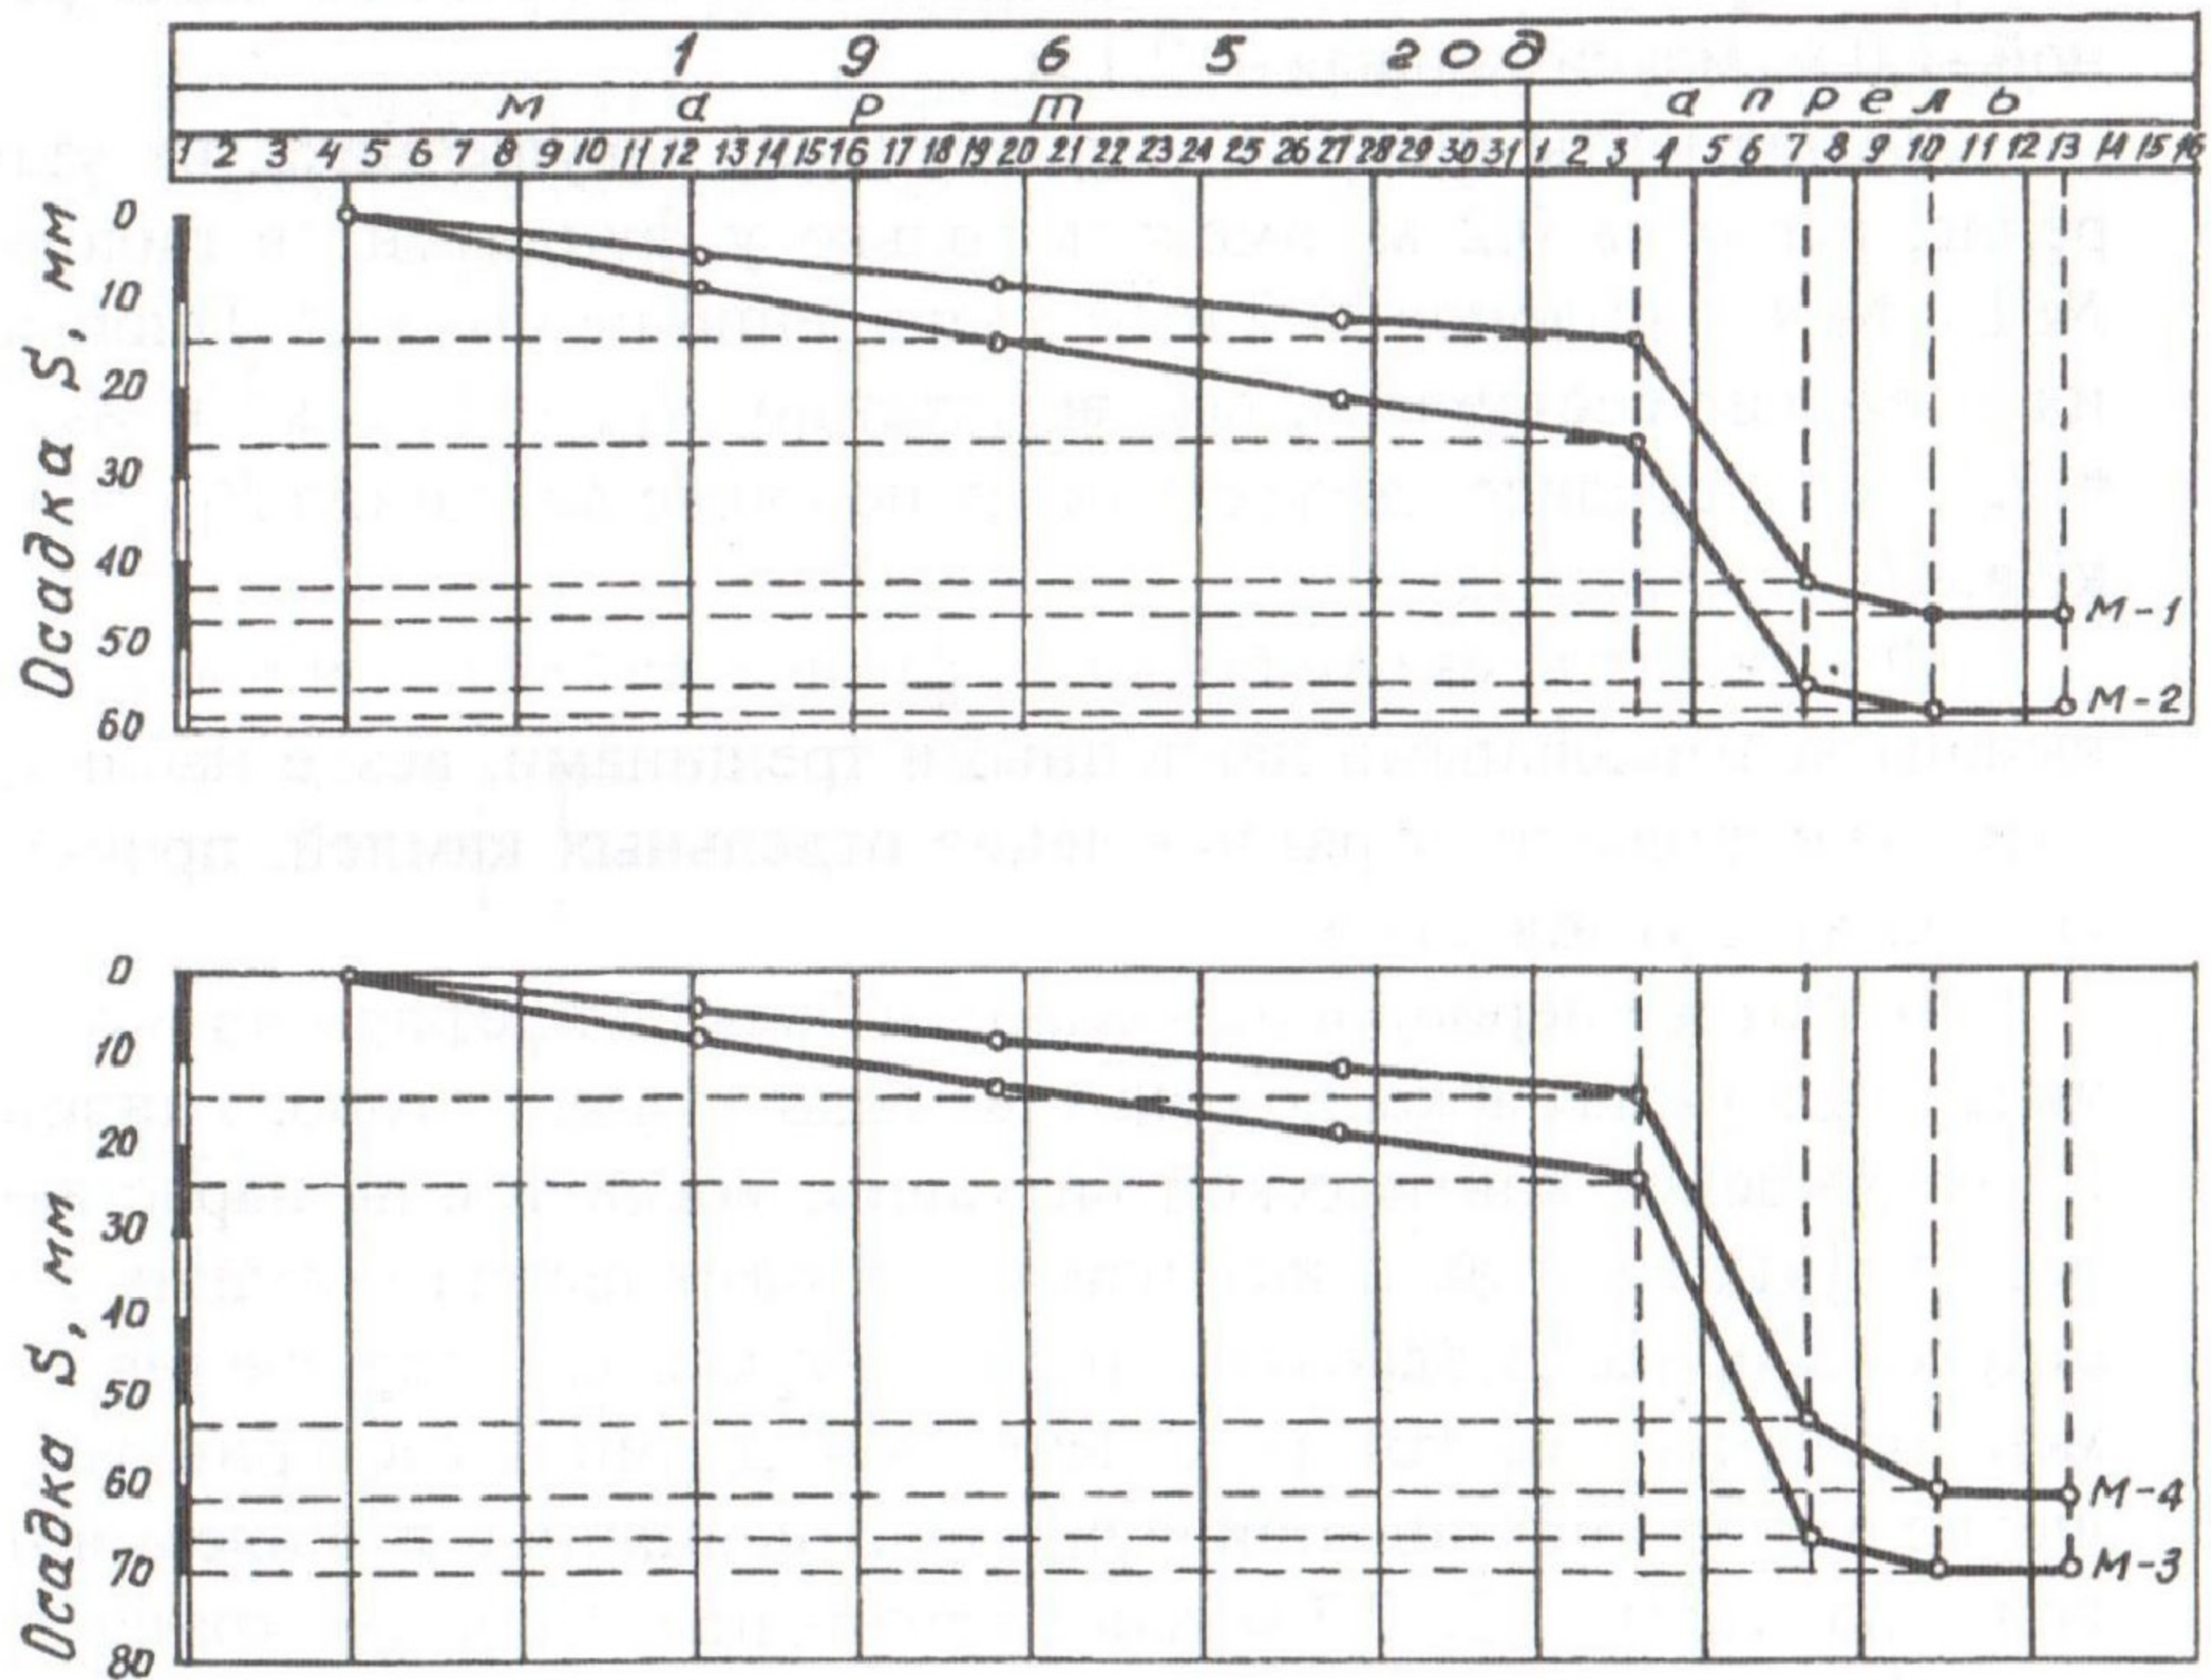
Рис. 2. Графики осадок геодезических марок пилонов.

В результате замачивания просадочных грунтов основания, которое начало происходить в феврале 1965 года, фундаменты здания Собора стали давать осадки, особенно интенсивно они стали развиваться в Восточной части Собора, наибольшие осадки стали давать фундаменты четырех центральных пилонов, вследствие чего арки, опирающиеся на эти пилоны, а также барабаны получили значительные деформации.

ции здания Успенского Собора уже получили значительные деформации, осадки продолжали интенсивно развиваться и носили незатухающий характер: их величина для пилонов № 1 и № 4 достигла 14...15 мм, а для пилонов № 2 и № 3 – 23...28 мм (рис. 2).
