## ОСАДКИ БОЛЬНИЧНОГО КОРПУСА ПОСЛЕ РЕГУЛИРУЕМОГО ЗАМАЧИВАНИЯ ОСНОВАНИЯ

**Приведены результаты наблюдений за осадками здания терапевтического корпуса 11 городской больницы в г. Одессе в течении 7 лет после окончания регулируемого замачивания с целью стабилизации деформаций основания.**

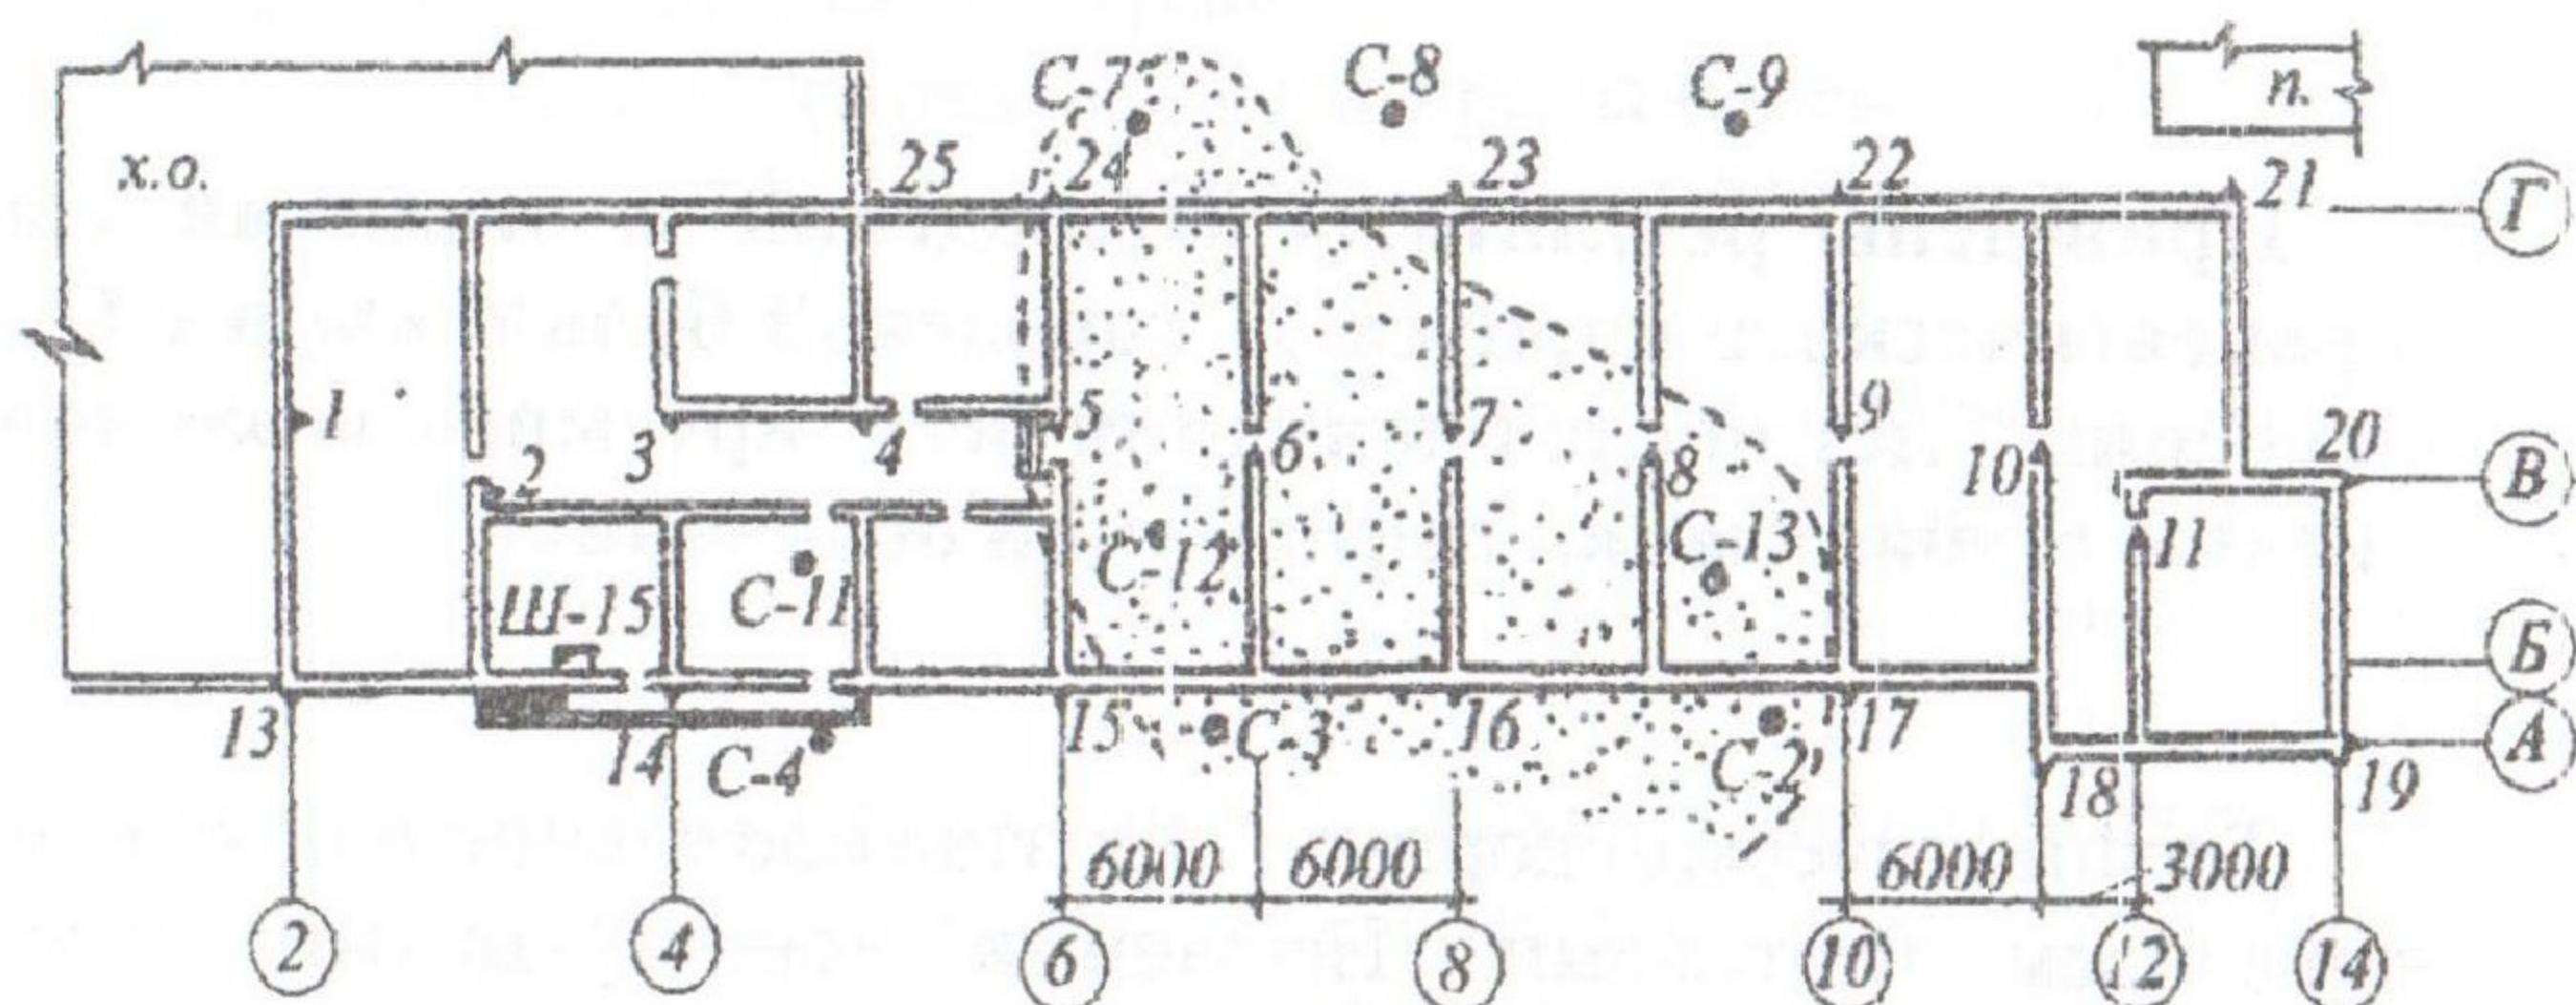
Рис. 1. План здания с нанесением стенных марок и геологических выработок (С- скважина, Ш- шурф); штриховкой обозначен контур аварийного замачивания в 1993 г.

В 1993 г. основание в центральной части было в очередной раз замочено в результате аварии водопровода, проходящего

вдоль оси «Б». Бурение сети скважин с отбором образцов для определения влажности позволило установить контур зоны повышенного увлажнения в плане. Её границы показаны на рис. 1, а изменение влажности по глубине для всех скважин приведены на рис. 2 б), в). В результате этого замачивания здание было выведено из эксплуатации из-за значительных деформаций в несущих конструкциях.

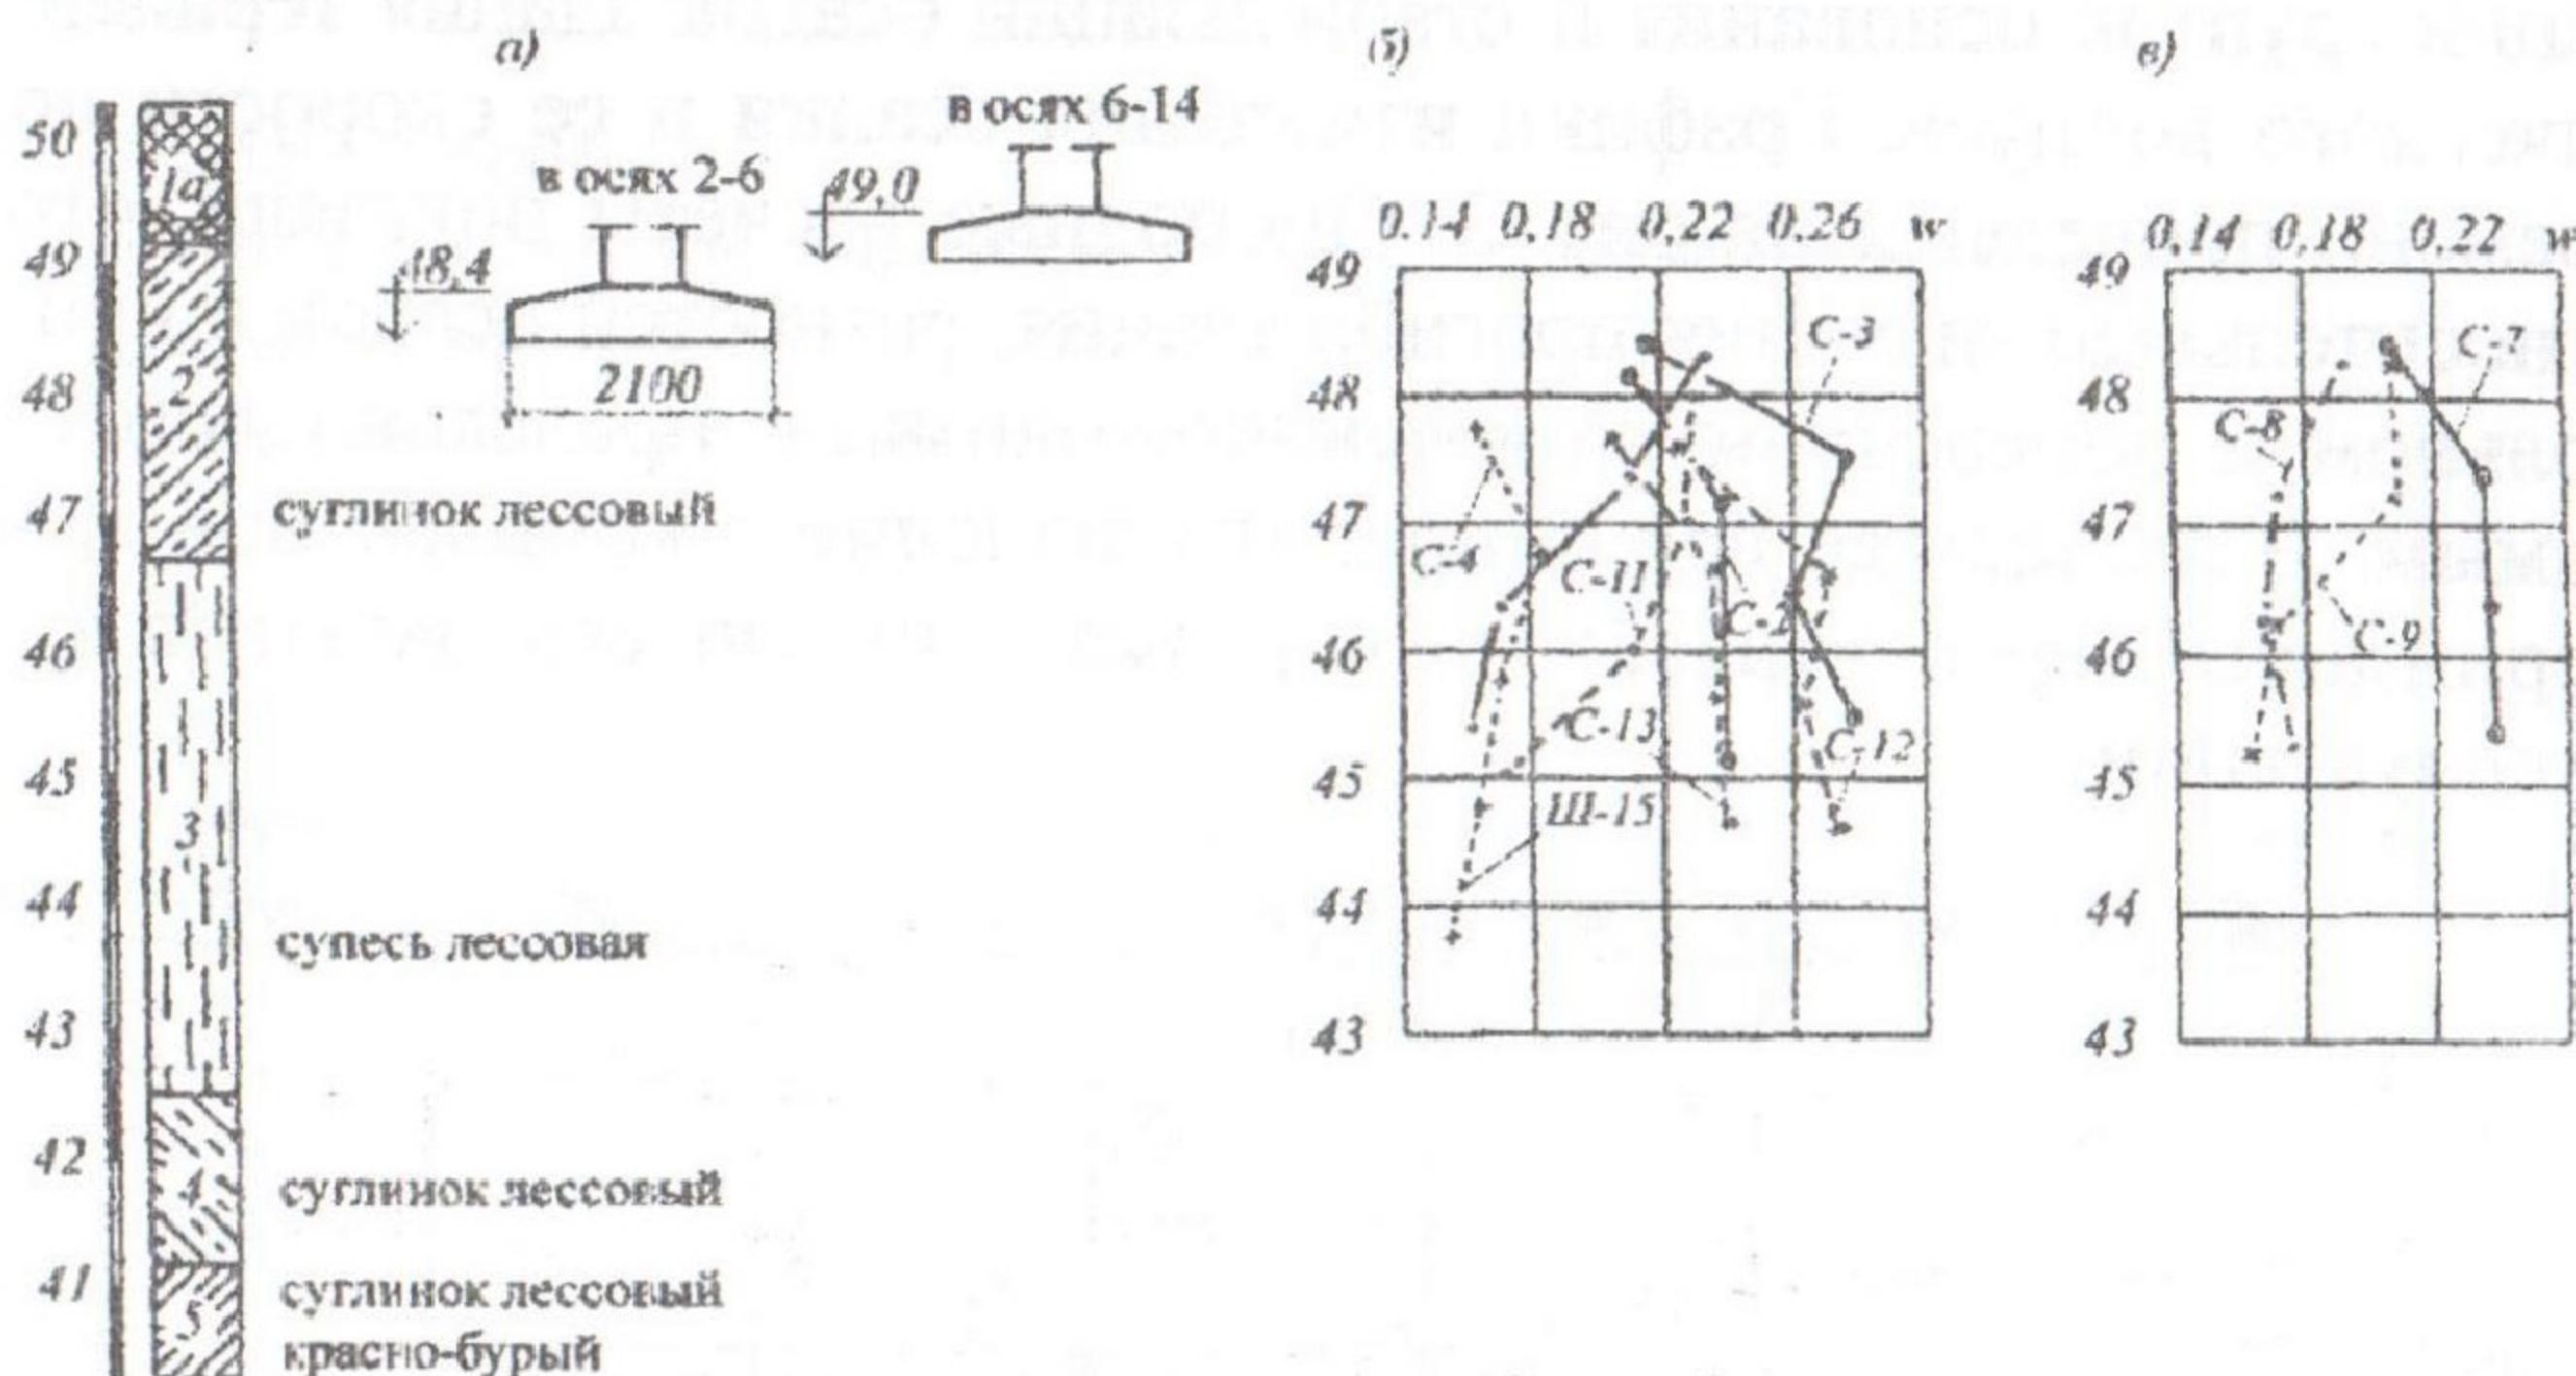
Литологическое строение основания представлено лессовыми породами, напластования которых приведено на рис. 2 а), а показатели физико-механических свойств грунтов, отобранных из шурфа 15 в табл. 1 и 2.

Рис. 2. Геологическое строение участка и сечение фундаментов (а); графики влажности по глубине вдоль осей Б (б) и Г (в).

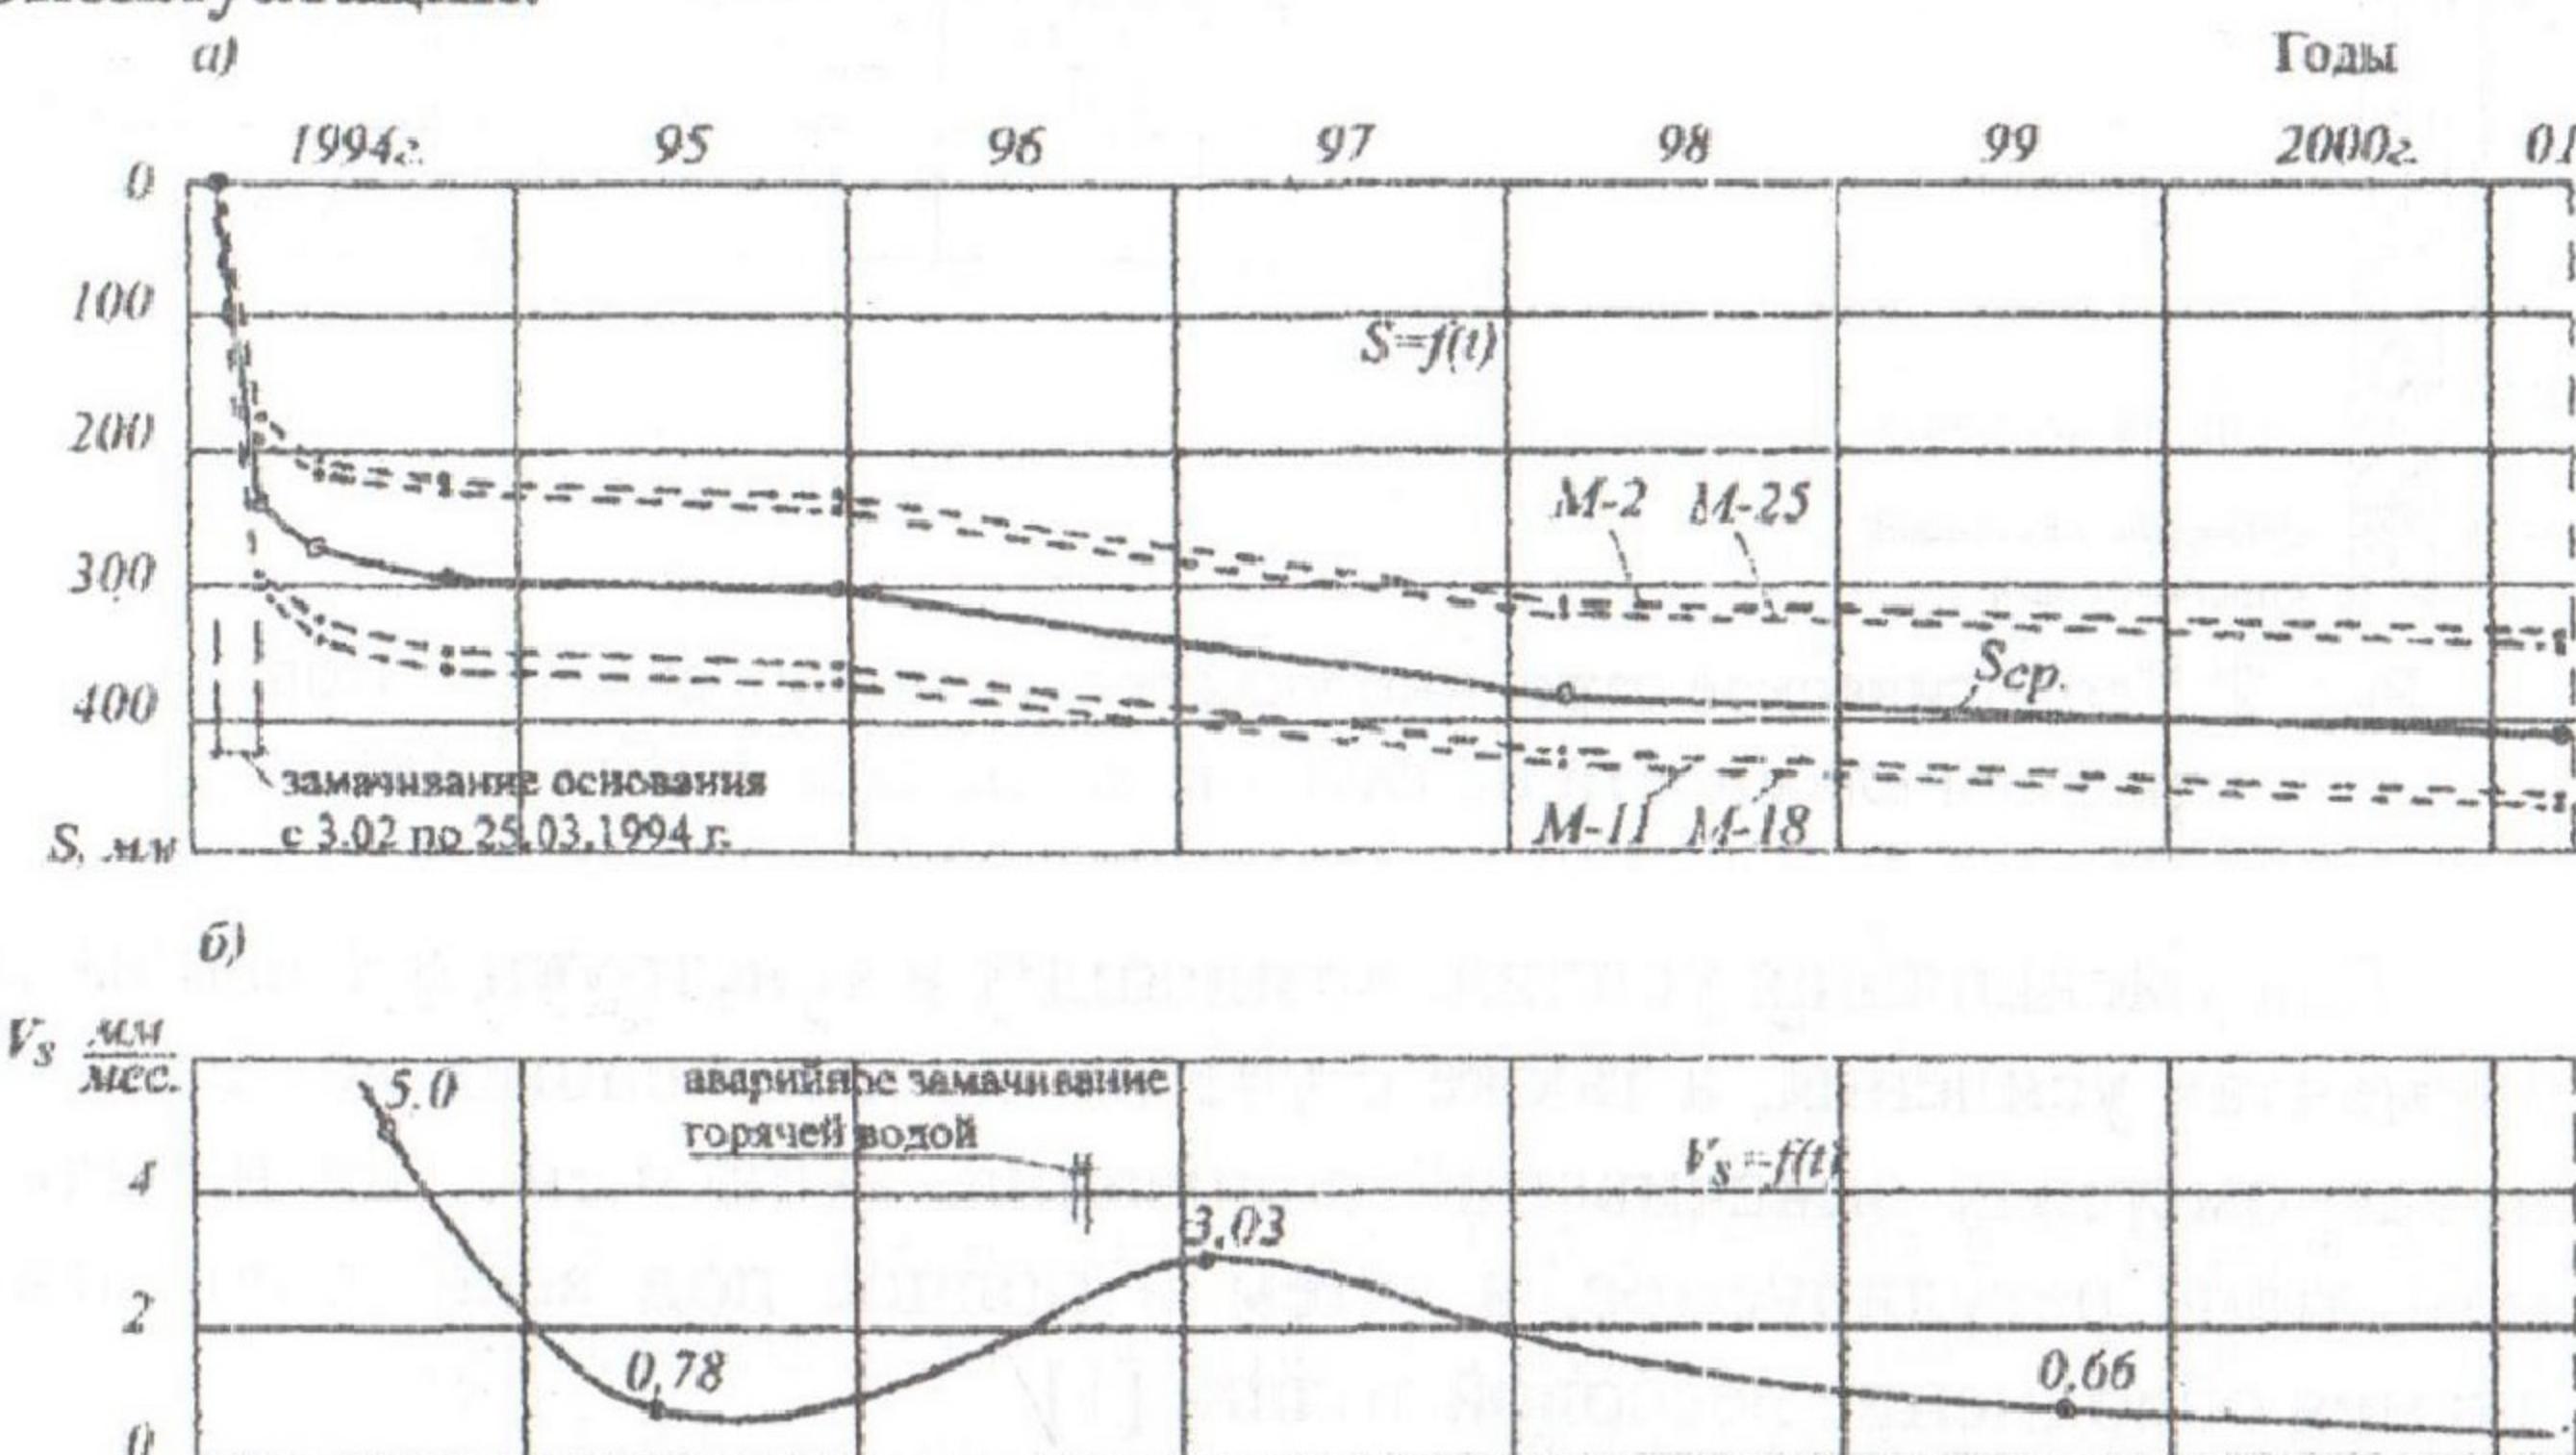
С 3.02 по 25.03.1994 г. в основание через лотки вдоль несущих стен залито  $3332 \text{ м}^3$  воды, что составило  $3,5 \text{ м}^3$  на  $1 \text{ м}^2$  площади здания. Наблюдения за развитием деформаций основания выявили зависимость процесса увлажнения и скорости нарастания осадок здания. При подъеме уровня подземных вод и водонасыщении лесса (ИГЭ-3) их скорость достигла максимума через три недели после начала замачивания. Средняя скорость нарастания осадок в период замачивания составила  $4,67 \text{ мм/сутки}$  ( $142 \text{ мм/мес.}$ ), а в последующие 50 дней уменьшилась до  $0,66$

мм/сутки (20 мм/мес.) и монотонно снижалась вплоть до конца 1995 г.

Осенью 1996 г. в начале отопительного сезона произошло аварийное замачивание основания горячей водой из теплотрассы, вследствие чего осадки здания и их скорость несколько возрасли. В последующие годы происходил затухающий процесс консолидации грунтов основания и стабилизации осадок здания терапевтического корпуса. Графики изменения осадки и ее скорости во времени приведены на рис. 3. Оценочные расчеты показали, что относительные значения прогиба здания, разностей осадок в продольном и поперечном направлении близка к предельно допустимым. В настоящее время принято решение о комплексной модернизации терапевтического корпуса с целью его дальнейшей эксплуатации.

Рис. 3. Графики средней (максимальной и минимальной) осадки (а) и ее скорости во времени (б)

Для уменьшения усилий, возникших в конструкциях здания и элементах усиления, а также с учетом произошедших локальных неравномерных замачиваний основания, выполнено, на начальном этапе регулируемое, а затем и полное под всей площадью здания обводнение лессовой толщи [1].
