**СУХАНОВ В.Г.**, д.т.н., профессор  
Одесская государственная академия строительства и архитектуры  
НПЦ «Экострой»

УДК 69.059.7

## ПОТЕМКИНСКАЯ ЛЕСТНИЦА: ПО СТУПЕНЯМ СКВОЗЬ ВРЕМЯ (РЕСТАВРАЦИЯ 2016-2017 г.г.)

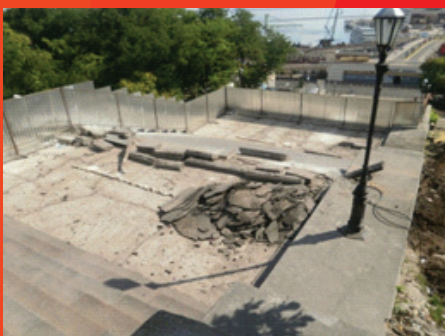
**Рис. 1.**

После прохождения государственной экспертизы, проведения тендерных процедур и получения разрешений на производства работ в мае 2016г. НПЦ «Экострой» начала реставрация Потемкинской лестницы, завершение которой планируется в мае 2017г. На рис 1,2,3,4,5,6 выборочно показаны отдельные участки лестницы после вскрытий.
