**ОЦЕНКА ТЕХНИЧЕСКОГО СОСТОЯНИЯ И ВЛИЯНИЯ ОГНЕВОГО ВОЗДЕЙСТВИЯ НА НЕСУЩИЕ ЖЕЛЕЗОБЕТОННЫЕ КОНСТРУКЦИИ**

Объект обследования – часть производственного здания корпуса №1 ЧАО «ЗАВОД ФРЕГАТ» по адресу: г. Первомайск Николаевской области, ул. Корабельная, 50. Обследуемое многопролётное здание построено в 1970 году. Исследования проводились в полном соответствии с требованиями норм [8, 9].

Установлено, что в декабре 2010 года, в цехе № 006, ночью загорелись бытовые помещения, расположенные вдоль внутренней стены. В результате значительного теплового воздействия фермы светоаэрационного фонаря и связи в уровне фонаря потеряли несущую способность и обрушились вместе с ребристыми железобетонными плитами покрытия. Эксплуатация цеха была прекращена. После выполнения работ по демонтажу повреждённого пожаром участка покрытия, техническое обследование несущих сборных железобетонных конструкций: колонн, подстропильных и стропильных ферм, плит покрытия не проводили.

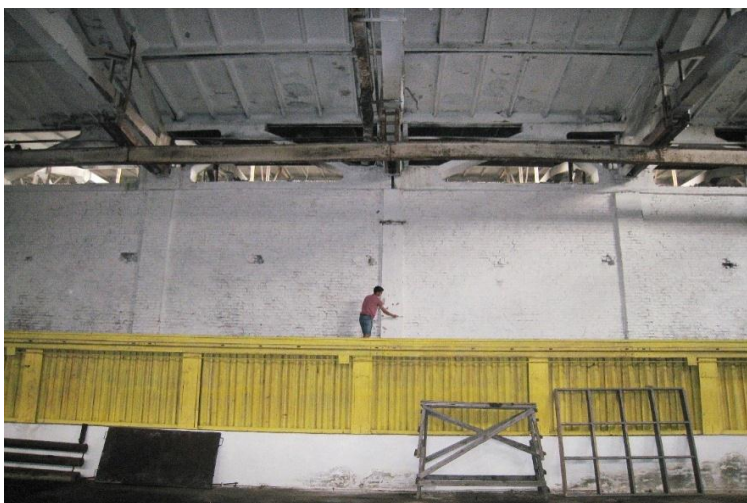
Рис. 1. Определение прочности бетона колонн склерометром

Прочность бетона на сжатие железобетонных несущих конструкций определяли методом упругого отскока прибором – склерометром (рис. 1). Метод базируется на корреляционной зависимости между упругими характеристиками материалами и его прочностью. Границы замеров для данной методики составляют от 5 МПа до 50 МПа. Прибор состоит из

Сравнение прочности бетона колонн на сжатие в зоне пожара с контрольным испытанием конструкций вне зоны пожара, показало его уменьшение в 1,5-2,5 раза, бетона ферм покрытия в 1,3-1,6 раза (табл. 1).

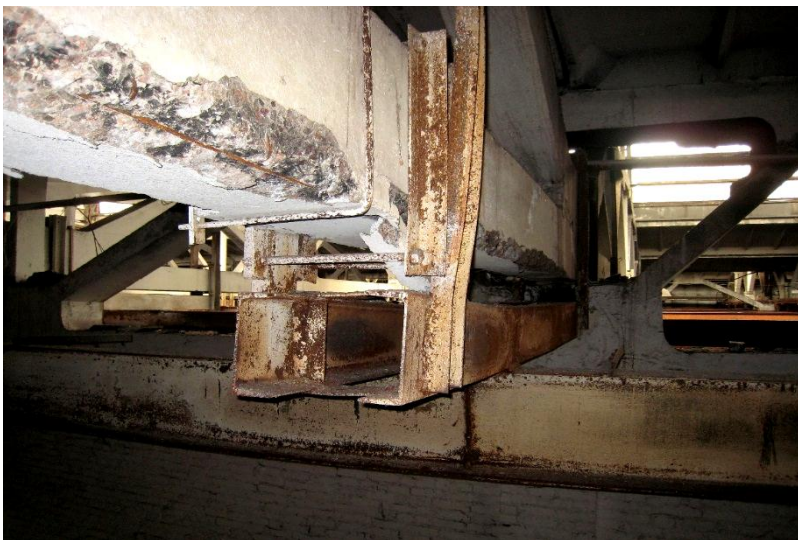
– фермы стропильные и подстропильные – находились под воздействием трёхстороннего нагревания. Максимальному воздействию температуры подверглись опорные части, где находилась основная зона пожара. Несущая способность ферм частично сохранилась, поскольку они не обрушились. Однако полная нагрузка от кран-балки с грузом к фермам после пожара приложена не была. Зафиксирован откол лещадок площадью 0,001-0,03м<sup>2</sup> на глубину 10-20 мм, что является следствием взрывообразного разрушения бетона и достоверным признаком хрупкого разрушения бетона (рис. 2). Эти повреждения характерны для участков непосредственного воздействия пламени на железобетонные конструкции над очагом пожара. Продольные трещины на приопорных участках свидетельствуют об отслоении защитного слоя бетона и являются следствием поперечного температурного расширения арматурного стержня. Значение максимальной температуры нагрева (>600°С) определили по цвету бетона на сколе – «серовато-черноватый». Степень черноты

Рис. 2. Сколы и трещины в нижнем поясе ферм покрытия

поверхности плит покрытия и ферм близка к максимальному показателю – 1. Зафиксированы откол защитного слоя бетона и трещины в верхней части ферм, в зоне сжатых элементов – верхнего пояса и расколов, а также в плитах покрытия. Предварительно напряжённая арматура в нижних поясах ферм принята в соответствии с типовым проектом в следующих вариантах: из горячекатаной стали периодического профиля класса АШ в, А-IV, из семипроволочных арматурных прядей, из холоднотянутой стальной проволоки периодического профиля. Арматура нижнего пояса находилась в очаге возгорания и получила максимальные температурные воздействия. По косвенным признакам (отколы, трещины) можно утверждать о её прогреве до критических значений (>400°С). В

результате произошла потеря предварительного напряжения в арматуре, вызванная температурной усадкой и ползучестью бетона, релаксацией напряжений в арматуре при нагреве и разностью температурных деформаций бетона и арматуры. Предварительное напряжение в продольной стержневой горячекатаной арматуре класса А-IV через 30 мин огневого воздействия исчерпывается полностью. Конструкции, работающие на изгиб, армированные высокопрочной проволокой периодического профиля класса сохраняют предварительное напряжение дольше, которое исчерпывается через 45 минут нагрева. Это объясняется большей величиной предварительного напряжения в проволочной арматуре по сравнению с горячекатаной стержневой. Условия и последствия ночного пожара в цехе № 006 позволяют предположить, что время огневого воздействия на строительные конструкции не могло быть менее 30-45 минут. Величины потерь предварительного напряжения при нагреве выше 200°C происходят за счёт релаксации напряжений в арматуре и разности температурного расширения арматуры и бетона, величина которых составляет в среднем соответственно 35 и 50% общей потери для стержневой арматуры и 50...38% для высокопрочной проволоки. Во время пожара в 2010 году в результате снижения модуля упругости и предела текучести стали произошло обрушение стальных конструкций светоаэрационного фонаря. Такие явления происходят при нагреве стали до критической температуры (500°C). В «Рекомендациях по обследованию зданий и сооружений, повреждённых пожаром», табл. 8 [3] приводятся данные о снижении прочности арматуры после пожара в процентах, в зависимости от температуры нагрева. Для различных классов арматуры диапазон составляет 25-60%. То есть лучший вариант для стропильных конструкций объекта обследования означает уменьшение прочности арматуры на четверть. Указанные повреждения свидетельствуют о «хрупком» характере разрушения бетона ферм покрытия, при котором гарантировать их целостность во время усиления невозможно. Техническое состояние ферм покрытия – «аварийное».

4. Невозможно гарантировать целостность конструкций во время их усиления, железобетонные колонны, фермы покрытия и внутренняя кирпичная стена объекта обследования подлежат демонтажу.
