РОБОТА СТИСНУТИХ ПОШКОДЖЕНИХ ЗАЛІЗОБЕТОННИХ ЕЛЕМЕНТІВ КРУГЛОГО ПЕРЕРІЗУ

Федянін І.А., студ. гр. ПЦБ-627м(н)

Анотація. У статті викладено причини та види пошкоджень залізобетонних елементів круглого перерізу, які з'явилися в процесі експлуатації. Наведені основні положення методики проведення натурального експерименту та передумови розрахунку таких конструкцій.

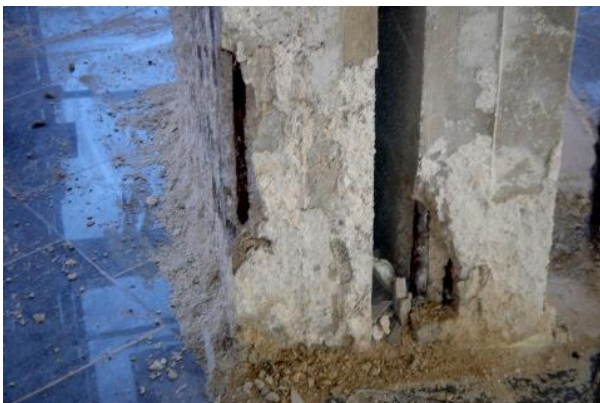
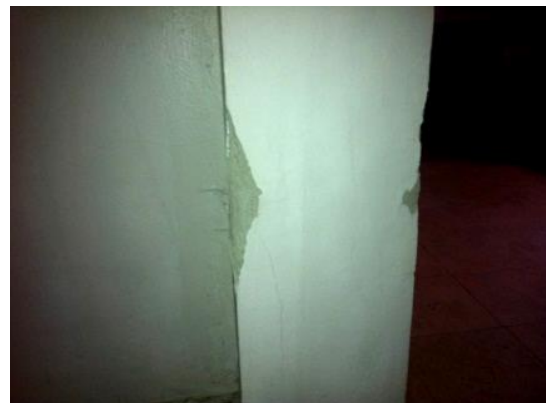
Рис. 1. Приклади типів пошкодження стиснутих елементів

Якщо порівняти ці досліді з пошкодженнями, які колони набули проявом досить довгого терміну експлуатації (більше ніж 40 років) (рис. 1), то можна стверджувати, що між ними є суворе та однозначне подібність. Це все приводить до висновку, що колони в будівлях постраждали тільки від структурних змін, але і від довготривалого або короткочасного навантаження високого рівня. Основними характеристиками цього типу пошкоджень є:

- пошкодження розміщене поблизу середини висоти конструкції;
- ідентичний «клин» пошкодження;
- глибина пошкодження від (для круглого поперечного перерізу) $R/2$ до R (де R – радіус перерізу елемента);
- висота пошкодженої ділянки становить 20...30% висоти елемента;
- значними деформаціями розтягнутої арматури (в момент руйнування вона переходить в пластичну зону роботи).

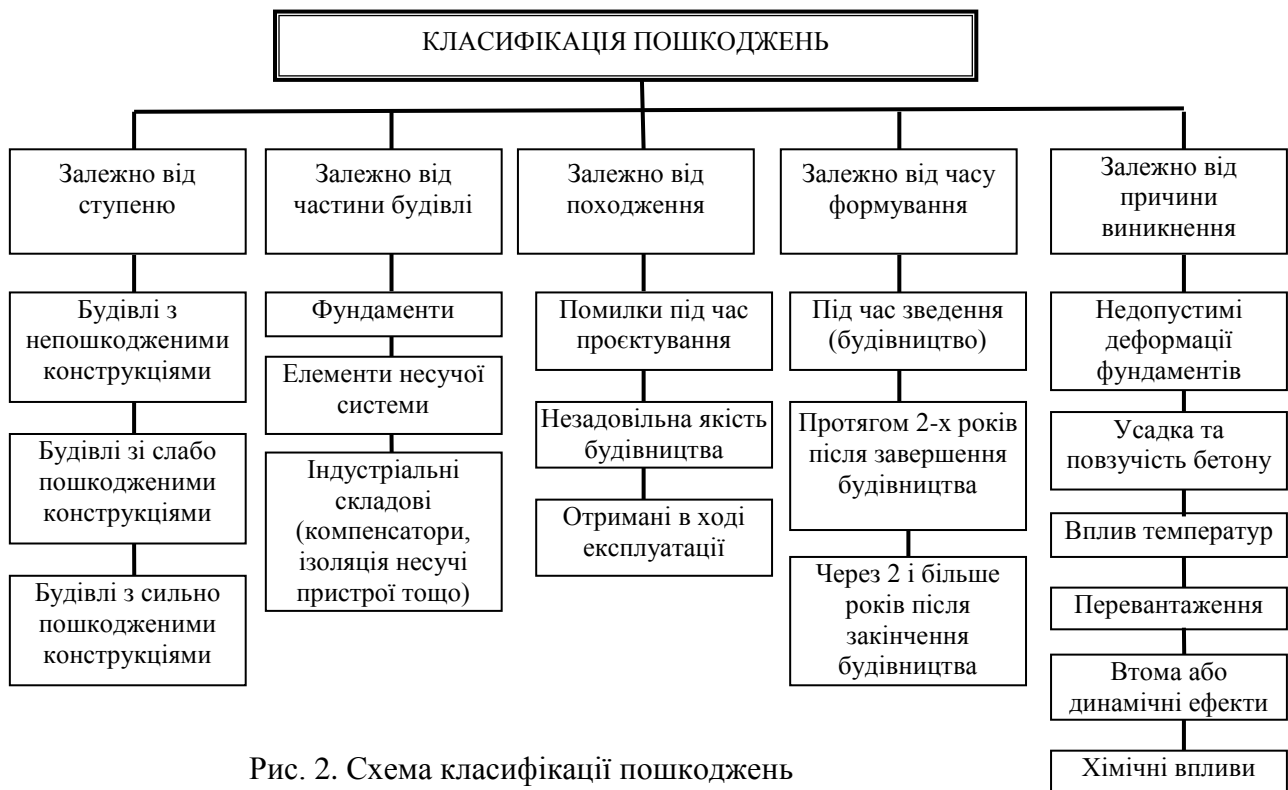
Рис. 2. Схема класифікації пошкоджень

конструкцій навантаженнями, вищими за проектні (стадія експлуатації). Конкретна класифікація пошкоджень залізобетонних конструкцій наведена на рис. 2.

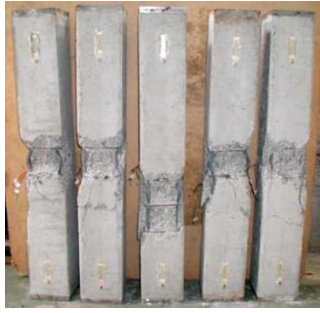
Рис. 3. Характерні пошкодження колон, навантажених осьовою силою (J. Němeček)

Одним із факторів моделювання пошкодження, отриманого в процесі експлуатації, є його форма. З цієї точки зору, на наш погляд, є форма зменшення поперечного перерізу, яка не має гострих кутів, оскільки під час зносу руйнування відбувається досить плавно по перерізу, а з іншої сторони, форма пошкодження має бути близькою до форми місць руйнування стиснутих залізобетонних елементів. Аналіз дослідів показав, що після руйнування дослідних колон утворюється специфічний «клин», який розміщується приблизно по середині колон на довжині 20...30% їх фізичної висоти. Характерними в цьому плані є досліді Němeček J. [3], Rabie M. [4] (рис. 3 та рис. 4). Розміщення зон руйнування колон на рис. 4 у верхній їх частині автори досліджень пояснюють меншою міцністю бетону у цій зоні конструкції.
