## КОНСТРУКТИВНЫЕ ОСОБЕННОСТИ УСТАНОВКИ СТАТУЙ СВЯТЫХ ПЕТРА И ПАВЛА НА ФАСАДЕ КАФЕДРАЛЬНОГО КОСТЕЛА В ГОРОДЕ ОДЕССЕ

Дзюба С.В., Михайлов А.А. *(Одесская государственная академия строительства и архитектуры, г. Одесса)*

Розглядаються конструктивні особливості точкового підсилення стін й фрагментарної реконструкції елементів кровляної системи покриття будівлі Кафедрального костелу «Успіння Пресвятої Богородиці» в місті Одесі, які супроводили установку статуй Святих Петра та Павла на фасаді будівлі.

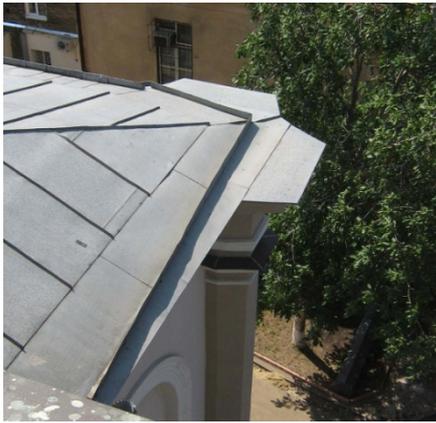
Рис. 2. Планируемая к установке статуй угловая зона покрытия

Массивные каменные изваяния, весом более четырех тонн каждое, планировалось установить в угловых зонах покрытия над сочлененными пилястрами, расположенными на пересечении наружных стен здания (рис. 2).

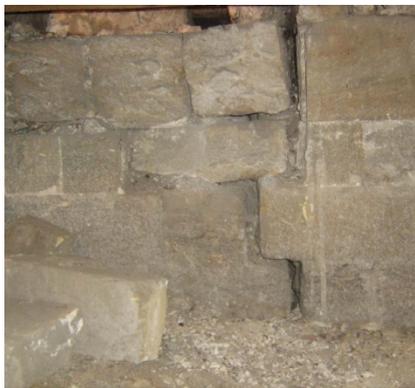
Рис. 3. Осадочные трещины в наружных стенах здания

Предварительное обследование технического состояния строительных конструкций, регламентируемое [1, 2], выявило наличие в прилежащих стенах здания отдельных осадочных трещин с шириной раскрытия до 20 мм (рис. 3). Кроме того, сама кладка стен, выполненная из пиленных и тесаных камней известняк-ракушечника, обладающих правильной формой и достаточно высокой прочностью, отличалась некоторой неоднородностью вследствие разнокачественности примененного в швах раствора. Отдельные участки швов подверглись выветриванию. Поставленная задача осложнялась также и тем, что аутентичное решение покрытия не предусматривало наличия в данных зонах массивных художественных форм. Центральные части выбранных площадок постановки статуй являлись одновременно и опорными зонами мощных диагональных стропильных ног покрытия здания (рис. 4, 5).

Всё перечисленное требовало предварительного усиления стен и переноса зон опирания стропил. Однако, завершённая реставрация наружных стен не позволяла использовать традиционные в этих случаях способы устройства внешних металлических обойм, а конструктивная значимость диагональных стропильных ног в составе покрытия эксплуатируемого храма делал невозможным их простой демонтаж и последующий перенос.

Учитывая существующие ограничения и предъявляемые требования к возможным конструктивным решениям, сотрудниками лаборатории Обследования зданий и сооружений Одесской государственной академии строительства и архитектуры было предложено использование варианта внутреннего армирования существующей каменной кладки с последующим устройством по верхним граням стен участков железобетонных поясов, служащих в свою очередь основанием постаментов статуй.

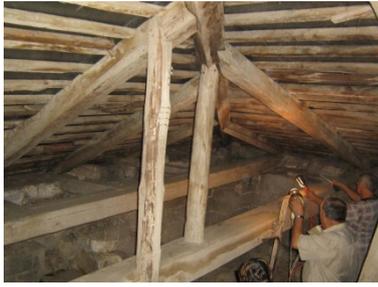
Рис. 4. Диагональная стропильная нога покрытия

Перенос опорных зон диагональных стропильных ног предлагалось выполнить в процессе непрерывной их эксплуатации с помощью металлических протезов. Работы по осуществлению предложенных решений для каждой из устанавливаемых статуй разбили на пять основных этапов.

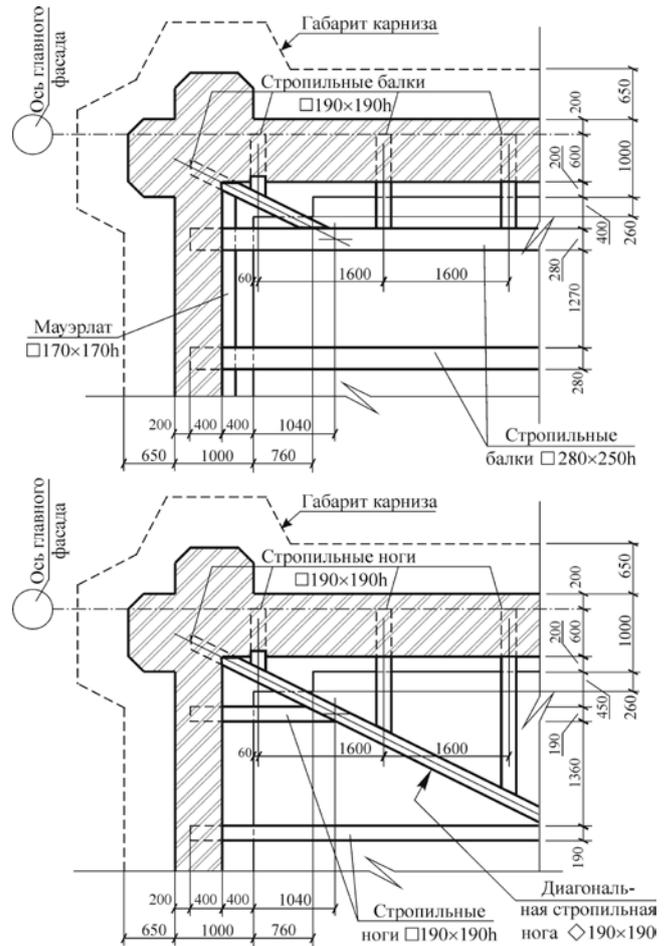
Рис. 5. Фрагмент плана стропильной системы на участке постановки статуи: а — в уровне горизонтальных стропильных балок, б — в уровне стропильных ног

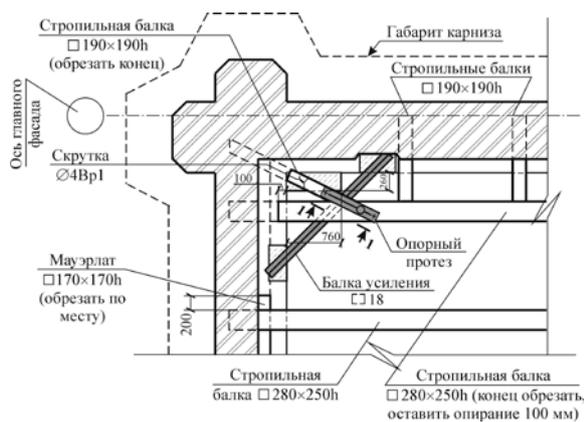
Рис. 6. Первый и второй этапы производства работ

На первом этапе в составе стен здания были выполнены железобетонные опорные подушки и под участок стропильной балки, расположенной под диагональной стропильной ногой, подвели перпендикулярную ему металлическую балку усиления, подклиниваемую снизу к существующим деревянным конструкциям покрытия (см. рис.б).

На следующем этапе производства работ в местах пересечения стен под стропильной балкой, расположенной под диагональной стропильной ногой, выполнили опорную подушку с проволочными выпусками, тщательно зачеканив бетоном пространство под опертым на стену концом балки. После достижения бетоном необходимой прочности данную балку зафиксировали у опорной подушки проволочными скрутками. Затем под диагональную стропильную ногу покрытия был подведен с подклинкой металлический протез (рис. 6, 7), опираемый на нижерасположенную усиленную деревянную стропильную балку. Далее диагональная стропильная нога раскреплялась из вертикальной плоскости временными связями; в угловой зоне покрытия разбиралась кровля и осуществлялась требуемая обрезка стропильных балок, ног и мауэрлатов.

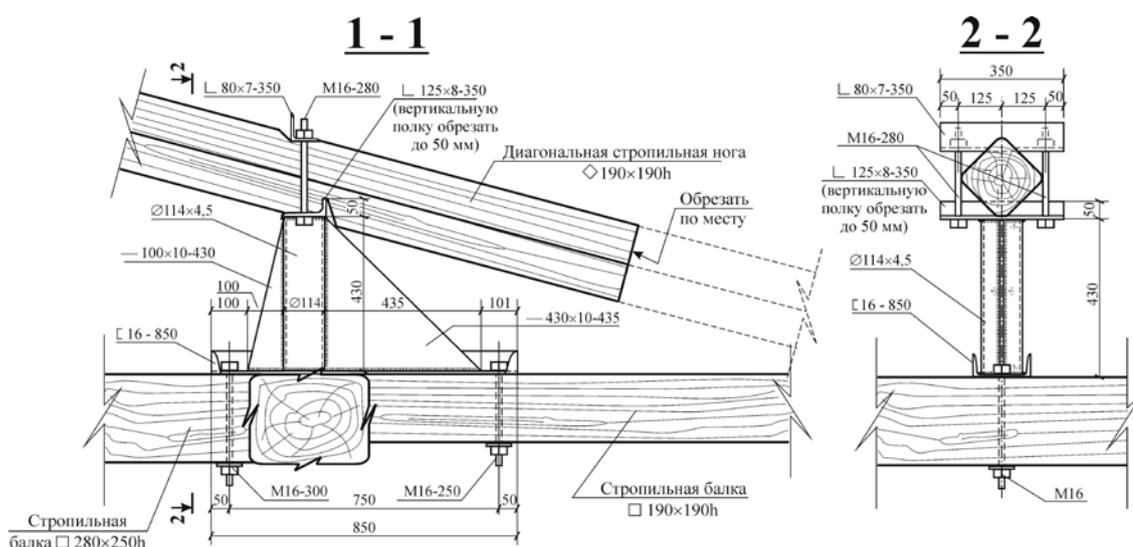
Рис. 7. Опорный протез диагональной стропильной ноги

По достижению бетоном поясов необходимой прочности приступали к пятому этапу и производили монтаж металлических связей (рис. 9), раскрепляющих протез диагональной стропильной ноги с закладными деталями, предусмотренными в составе монолитных поясов усиления стен. Временные связи демонтировались, а примыкающие элементы кровельного настила восстанавливались.

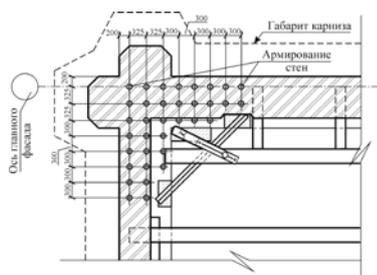
Рис. 8. Третий этап производства работ

На третьем этапе усиления в кладке стен с шагом 300 мм высверливались диаметром 100 мм вертикальные каналы глубиной 1000 мм (рис. 8). В каналы вводились арматурные стержни Ø20A400С с последующим заполнением окружающего пространства подвижным мелкозернистым расширяющимся бетоном класса В25, имеющим фракцию с размерами до 10 мм.

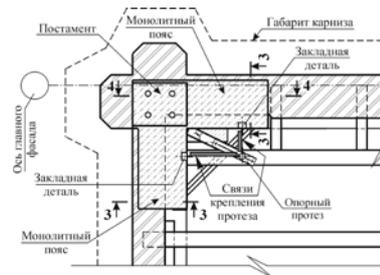
Рис. 9. Четвертый и пятый этапы производства работ

Четвертый этап производства работ предусматривал устройство по верхним граням участков усиливаемых стен железобетонных поясов, объединяющих выпуски внутреннего армирования кладки, а также изготовление постаментов статуй (см. рис. 9, 10).

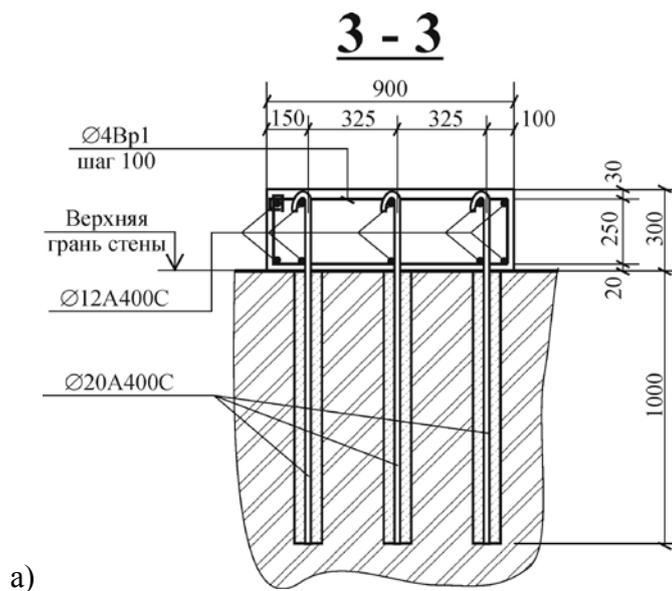
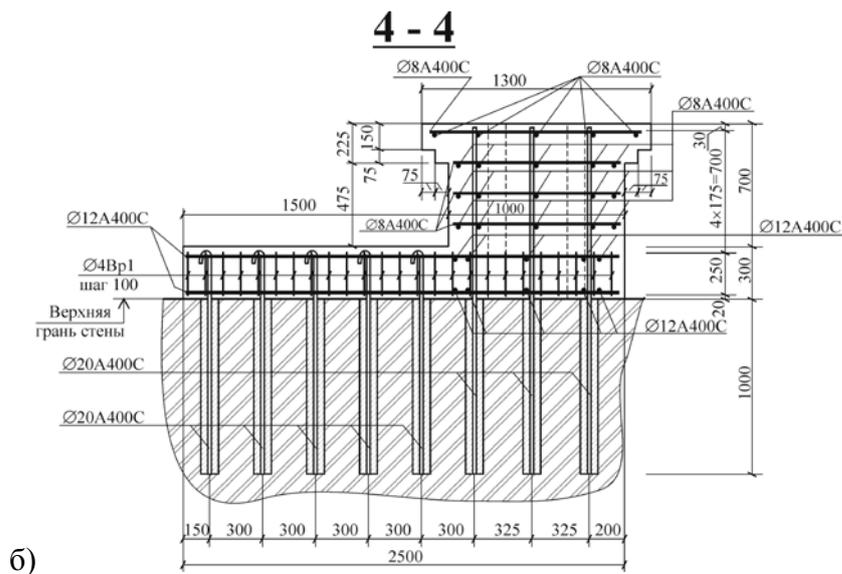
Рис. 10. Сечения постаментов и поясов усиления стен: а — поперечное, б — продольное

Для обеспечения дальнейшего монтажа статуй, в составе постаментов при помощи резиновых труб формировалось по четыре вертикальных канала диаметром 100 мм и глубиной 1000 мм. После набора бетоном 10% проектной прочности, резиновые трубы удалялись.

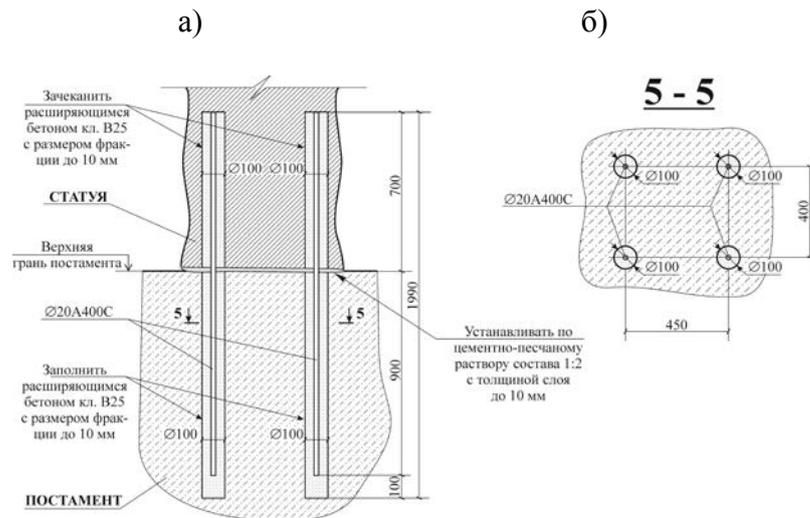
Рис. 11. Анкеровка статуй к постаментам: а — продольный разрез, б — разрез по горизонтальной плоскости

Для непосредственного монтажа статуй в их нижних гранях высверливались диаметром 100 мм и глубиной 700 мм по четыре вертикальных канала (см. рис. 11), в которые вставлялись и тщательно зачеканивались мелкозернистым расширяющимся бетоном класса В25 арматурные стержни  $\text{Ø}20\text{A}400\text{C}$ . По истечении семи суток с момента заделки стержней в статуях и отливки монолитных поясов с постаментами производилась установка статуй в проектное положение. Для чего, в вертикальные каналы, оставленные в составе постаментов, вводились арматурные стержни, заанкеренные по нижним граням статуй, с одновременным заполнением каналов подвижным мелкозернистым расширяющимся бетоном класса В25. Окончательную установку статуй на постаменты осуществляли по слою цементно-песчаного раствора состава 1:2 с толщиной до 10 мм. Имеющиеся пустоты по шву «постамент-статуя» тщательно зачеканивались.
