ВИЗУАЛЬНАЯ ОЦЕНКА СОСТОЯНИЯ МОСТОВ ОДЕССЫ

Гапоненко Е.А.¹, к.т.н., Мироненко С.В.², к.т.н., Ласка Р.В.²

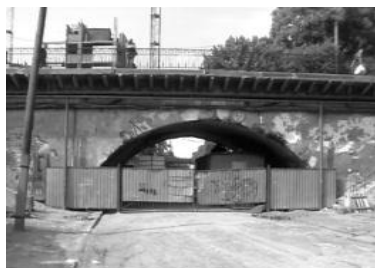
Рис.1

Мост Новикова в 2007 году

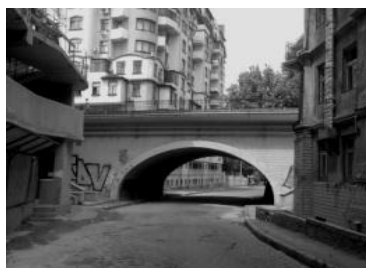
Рис.2.

Мост Новикова в 2012 году

Сооружение находится в плачевном состоянии. Осмотром моста снизу можно изучать различные дефекты подобных конструкций. Налицо дефекты: коррозия металла, разрушение защитного слоя и гидроизоляции, выветривание поверхностей кладки, выщелачивание. Главным врагом металлических клёпаных мостовых конструкций является коррозия металла и дефекты в клёпанных соединениях. Уменьшение толщины поперечного сечения металла в местах образования коррозии может вызвать разрывы соединений, учитывая постоянную загруженность моста транспортом (устройство самопроизвольной стоянки машин). Постоянное воздействие повышенной статической нагрузки с динамикой движущихся автомобилей может разрушить

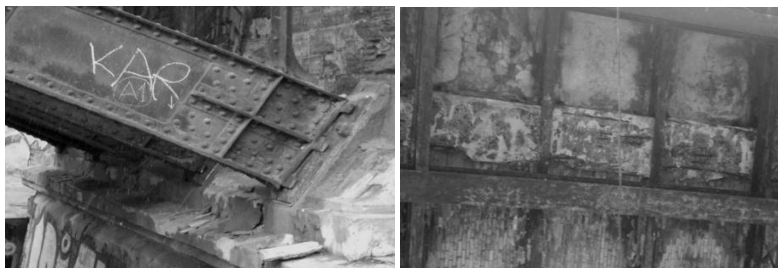
Рис.3. Мост Коцебу. Коррозия арок, разрушение плиты проезжей части.

Коррозия снижает прочность металла и заклёпочных соединений, что способствует образованию непредвиденных перемещений и теку-

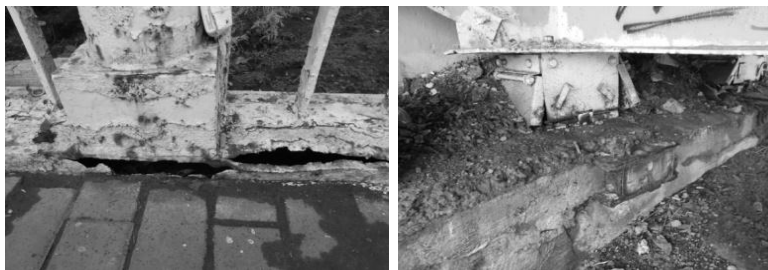
бульвар Жванецкого. Одесситы называют этот мост «Тещиним». По версии одесситов этот мост был построен для того, чтобы тогдашний председатель горкома партии Михаил Синица имел кратчайший путь для походов в гости к своей теще. Сейчас мост используют влюбленные для увековечивания своих чувств, навешивая на перила замочки со своими именами. Техническое состояние этого виадука вызывает опасение в дальнейшей его эксплуатации, учитывая тот уход, который за ним производится. Основными дефектами виадука есть коррозия металла во всех опасных местах сооружения. Следует понимать, что мост является пешеходным и главным защитным элементом для пешеходов есть перильное ограждение, которое в местах соединения с пролётным строением покрыто коррозионным слоем, где возникают наибольшие нагрузки при горизонтальном воздействии. Следующим важным элементом сооружения являются опорные части – те конструктивные элементы, которые обеспечивают безопасную работу моста при изгибах его пролётного строения. Эти элементы находятся в безобразном и опасном состоянии. Опорные части моста должны обеспечивать свободное перемещение пролётного строения при его изгибе, а они превратились в свалку мусора, которая удерживает влагу и ускоряет процессы коррозии. Существующее состояние сооружения препятствует таким изгибам, что влечет повышение напряжения в конструкции. Опорные части моста должны быть постоянно в рабочем состоянии - очищены от мусора, грязи и иметь возможность свободного перемещения в нужных направлениях.

Рис. 5. Тещин мост. Коррозия металла перил, захламлённость опорной части

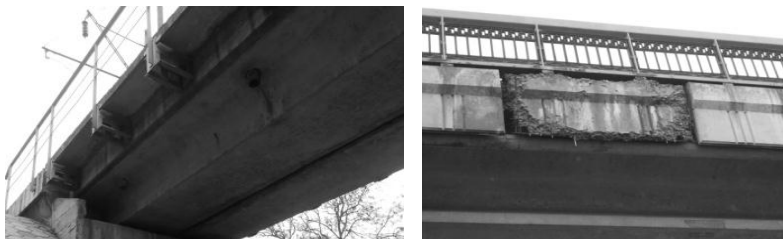
Мостовые сооружения на Пересыпи также требуют текущего ремонта. При детальном осмотре обнаружено выкрашивание бетона, коррозия металлических элементов моста, особенно опасным является наличие рыжих пятен снизу пролётного строения. Эти разрушения вы-

званы коррозией арматуры главных балок и требуют вмешательства соответствующих служб

Рис.6. Дефекты путепроводов Пересыпи
