## **АРХІТЕКТУРНІ ОСОБЛИВОСТІ АНСАМБЛЮ З ДВОХ ЖИТЛОВИХ БУДІВЕЛЬ, ЗВЕДЕНОГО НА ПОЧАТКУ XX СТОЛІТТЯ**

**(м. Одеса, вул. Преображенська, 4)<sup>1</sup>**

***Анотація.** У статті розглядаються морфологічні, композиційні та стилістичні особливості пам'ятки архітектури – ансамблю з двох триповерхових будівель, зведеного на початку XX століття (м. Одеса, вул. Преображенська, 4).*

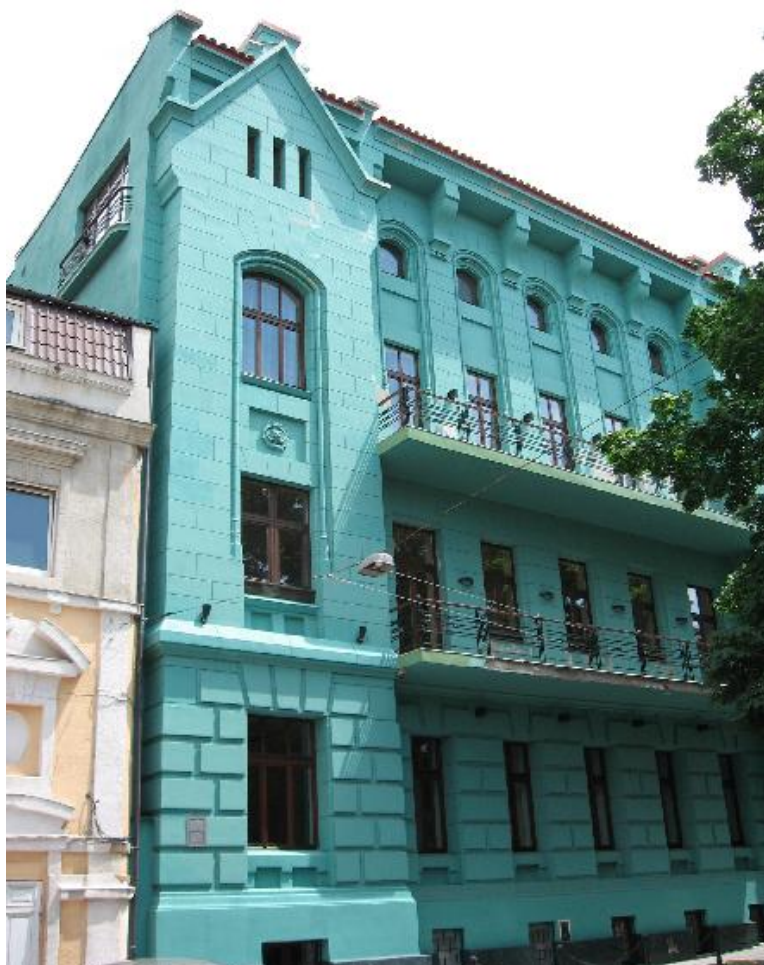
Рис. 1. Загальний вигляд головного корпусу з боку вул. Преображенської.

### ***Головний фасад головного корпусу з боку вул. Преображенської (рис. 1).***

Ступінчастий цоколь має шість віконних прорізів напівпідвалу (цокольного поверху) – один з яких – на правому ризаліті. Поверхні фасаду в рівні першого поверху оздоблені рустуванням з досить широкими та заглибленими борознами рустика, що надають цій частині фасаду “вагомість”. Над віконними прорізами 1-го поверху імітовані замкові камені. Проріз головного входу і в'їзду має досить оригінальну форму (рис. 2). Він завершується так званою “удаваною” аркою, що створена горизонтальним напуском квадратного та п'ятого рядів (від цоколю) і завершена горизонтальною перемичкою, прикрашеною “клинчастими” рустами, що “тримають” замковий камінь. На ризалітах рівні 1-го та 2-го поверхів відокремлюють широкі виступаючі карнизи, а на поверхні фасаду, що розміщена між двома ризалітами, – прямокутною плитою балкона-галереї 2-го поверху. Порівняння фотознімків, зроблених у минулі десятиріччя і сучасних, свідчить про те, що наявна сьогодні металева ажурна огорожа балкона-галереї 2-го поверху не є автентичною. Однак цю сучасну стилізацію можна вважати такою, що не суперечить стилістиці строгого модерну. На балкон-галерею 2-го поверху виходять п'ять прямокутних прорізів. Обмірні плани свідчать, що центральний з них був виходом на балкон, інші – вікнами. Сьогодні правий і лівий крайні прорізи – це двері виходів на балкон-галерею, а три прорізи, що знаходяться між ними, – це вікна. Вище, на поверхні фасаду, що розміщена між двома ризалітами, рівні 2-го та 3-го поверхів відокремлює також прямокутна плита балкона-галереї 3-го поверху. Металева огорожа балкона-галереї 3-го поверху – спрощена і не має декоративних елементів. П'ять прорізів, що виходять на неї, мають прямокутну форму.

Горищний поверх позначений на фасаді рядом з п'яти невеликих прорізів, що завершуються круговими (стиснутими) арками. Цей ряд нагадує аркатуру. П'ять прямокутних прорізів 3-го поверху композиційно об'єднують з прорізами горищного поверху фланкуючі їх витончені “напівколони”, що угорі архівольтами охоплюють стиснуті кругові арки невеликих прорізів. Аналогічний прийом застосований і на лицьових поверхнях ризалітів для композиційного поєднання прямокутних віконних прорізів 2-го

поверху з віконними прорізами 3-го поверху, що також завершуються круговими (стиснутими) арками. Значно виступаючий двоступінчатий вінчаючий карниз підтримується чотирма консолями, що увінчують собою простінки, і фланкується з обох країв ще двома ідентичними за профілем “половинками” консолей. Низ консолей прикрашений поличками регул, що мають по три гутти. Ризаліти увінчують “удавані” щипці. Їх поверхні на рівні горищного поверху прорізають по три вузьких вікна-“бійниці”.

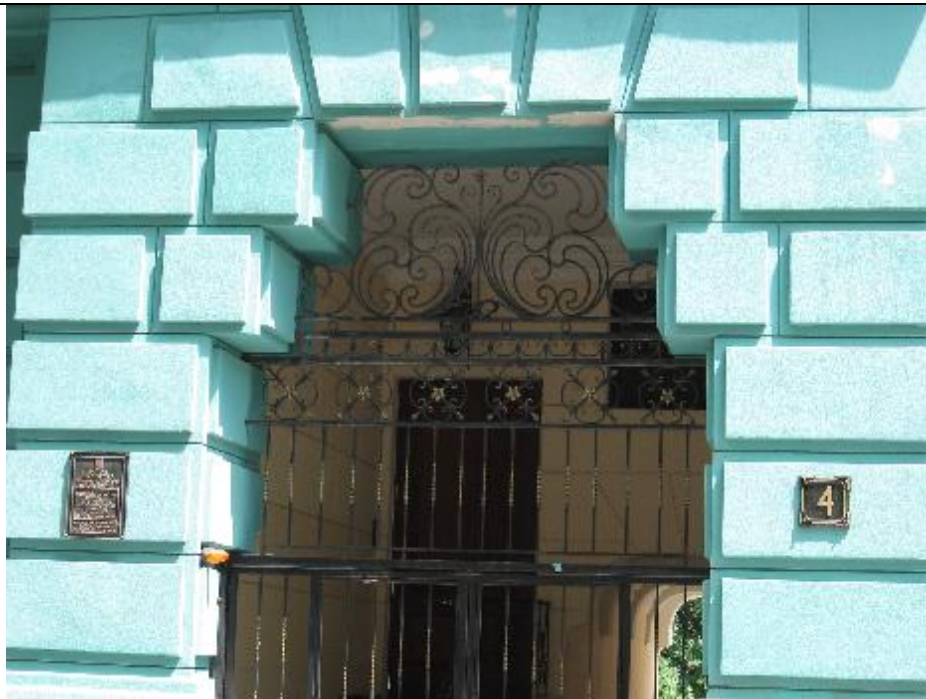
Рис. 2. “Удавана” арка головного в’їзду будівлі. (Фото Ю. О. Письмака)

У центрі двору ще можна бачити засипану землею круглу в плані чашу басейну фонтана, який не зберігся. Трохи ближче до дворового корпусу стоїть старовинна (автентична) кам’яна лава. Для того щоб потрапити з вулиці до приміщень головного корпусу, або до двору, а потім (у разі потреби, і до приміщень дворового корпусу) необхідно увійти під “удавану” арку головного входу (і в’їзду), яка може бути зачиненою металевими воротами, нижня частина яких складається з глухих площин, що прикрашені рельєфними розетками. Вище ворота завершуються одинадцятьма стилізованими списками (шість – на лівій стулці; п’ять – на правій). Над стулками воріт, що завершені списками,

встановлені ще грати. За воротами – внутрішній простір, в якому з лівого боку – сходи до вхідних двійчастих дверей. Праворуч – проїзд, проріз якого завершений “лежачою” аркою. Над ним – вікно антресолі, яке зберегло автентичні конструкції з дерева. Внутрішній простір (між вхідною “удаваною” аркою і прорізом проїзду) в плані має шестикутну форму. На поверхнях його стін неширокими борознами імітується руст. Стеля з падугою.
