**ОЦІНКА ТЕХНІЧНОГО СТАНУ І ПІДСИЛЕННЯ СТАЛЕВИХ КРОКВЯНИХ ФЕРМ
ПОКРИТТЯ**

**ESTIMATION OF TECHNICAL CONDITION AND STRENGTHENING OF STEEL
ROOF TRUSSES**

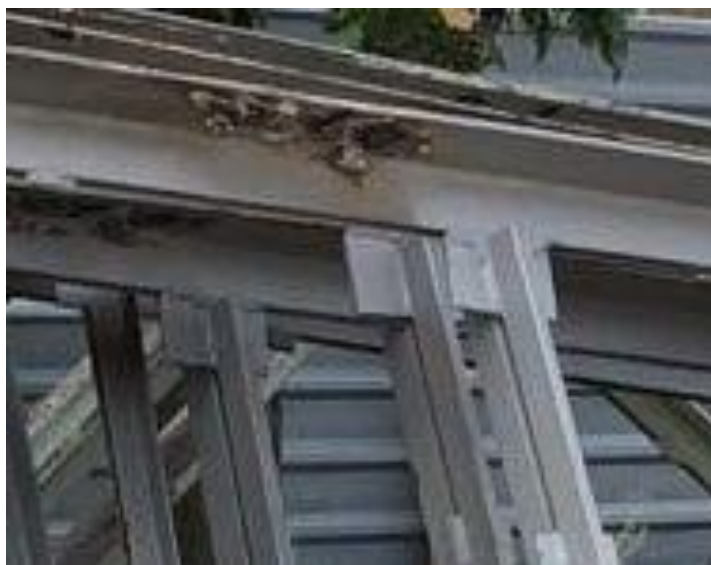
- пропал отворів в стержнях (до 40% від ширини перерізу), рис. 2;
 - вигин стержнів решітки в площині та з площини – зі стрілками до 75 мм (на довжині елемента);

Рис. 2. Пропал отворів у верхньому поясі ферми

– перша: усунення деформацій елементів ферми (деформовані елементи необхідно випрямити, відновити їх в проектне положення або замінити); підсилення окремих елементів поясів і решітки; забезпечити прямолінійність фланців і рівномірність торцевої поверхні; в необхідних місцях підсилити зварні шви; конструктивно забезпечити обпирання прогонів на вузли верхнього поясу і кріплення вертикальних та горизонтальних зв'язків по покриттю до ферм.

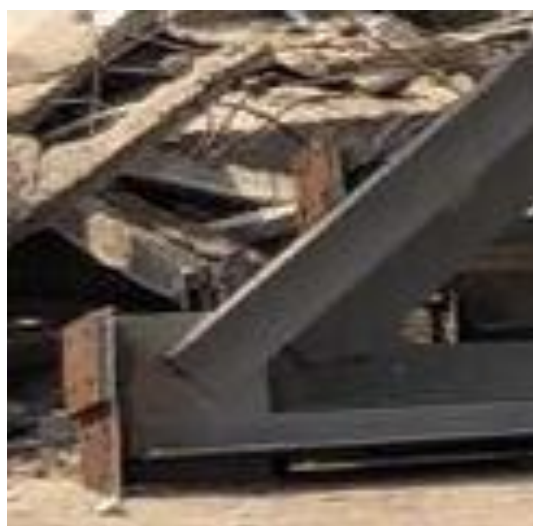
- деформації і погнутості опорних фланців нижнього поясу до 3...25 мм по довжині 10 см (рис. 3);
 - масові спучування і відшарування антикорозійного покриття, відсутність антикорозійного покриття, розвиток корозії під шаром фарби і поява корозійних пошкоджень на поверхні елементів поясів і решітки, опорних фланців, фасонки, наявність пластинчастої іржі (площа корозійних ділянок становить 30...80% від загальної площі розгорнутої поверхні елементів ферми);

Рис. 3. Деформації опорних фланців опорних вузлів ферми
