**БУДІВЕЛЬНІ МАТЕРІАЛИ ТА ТЕХНОЛОГІЧНІ ОСОБЛИВОСТІ БУДІВЕЛЬ  
ЗАМКУ КОРОЛЯ ДАНИЛА РОМАНОВИЧА В ХОЛМІ**

**Газда Л.**, ад'юнкт, PhD, кафедра геотехніки, Люблінська політехніка  
*e-mail: l.gazda@pollub.pl; ORCID: 0000-0003-0821-4348*

**Бевз М.**, професор, д. арх., кафедра дизайну архітектурного середовища, ОДАБА,  
кафедра консервації пам'яток, Люблінська політехніка  
*e-mail: bevmist@polynet.lviv.ua; ORCID: 0000-0003-1513-7045*

**BUILD MATERIALS AND TECHNOLOGICAL FEATURES OF THE BUILDINGS OF THE KING DANYLO ROMANOVYCH'S CASTLE IN THE CITY OF CHOLM**

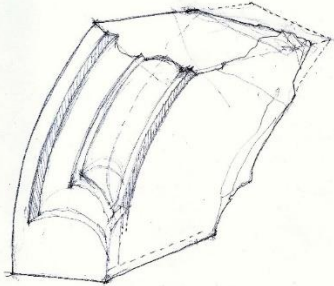
№	Опис деталі	Рисунок деталі	Матеріал, з якого виготовлено, призначення
1	Фрагмент архівольти арки. Профільоване лице з четвертною викружкою та півваликом

Глауконітит. Ліва база архівольти арки перспективного порталу
2	Глауконітовий блок зі шліфованими скісними лицевими поверхнями та тричетвертним наріжним

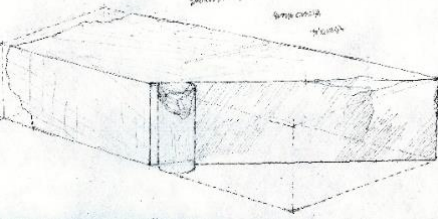
Глауконітит. Деталь-кроштейн або блок обрамування дверного чи віконного прорізу
3	Наріжний блок з базою під колонку

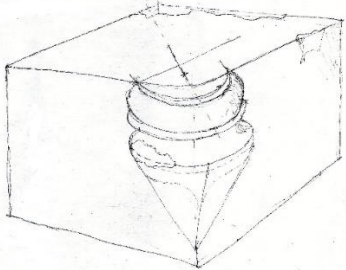
Глауконітит. Нижній елемент бази нервюри хрестового склепіння
4	Наріжний блок зі шліфованими лицевими поверхнями, півваликом та двома канелюрами обабіч

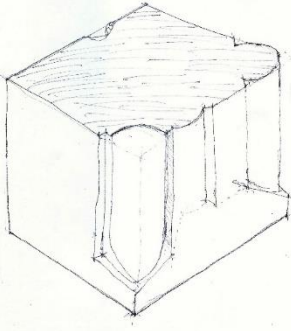
Глаконітит. Елемент наріжника стін в інтер'єрі. Зі слідами пожежі
7	Глауконітитовий блок складного профілю з четвертною викружкою на лівому крилі та півваликом на правому; лицева поверхня має також канелюру посередині та пряму і випуклу сегментні смуги

Глаконітит 425x350x350 (церква, палац?) Блок бази порталу лівий
8	Глауконітитовий блок з двома скісними тесаними поверхнями та шліфованою лицевою прямокутною поверхнею

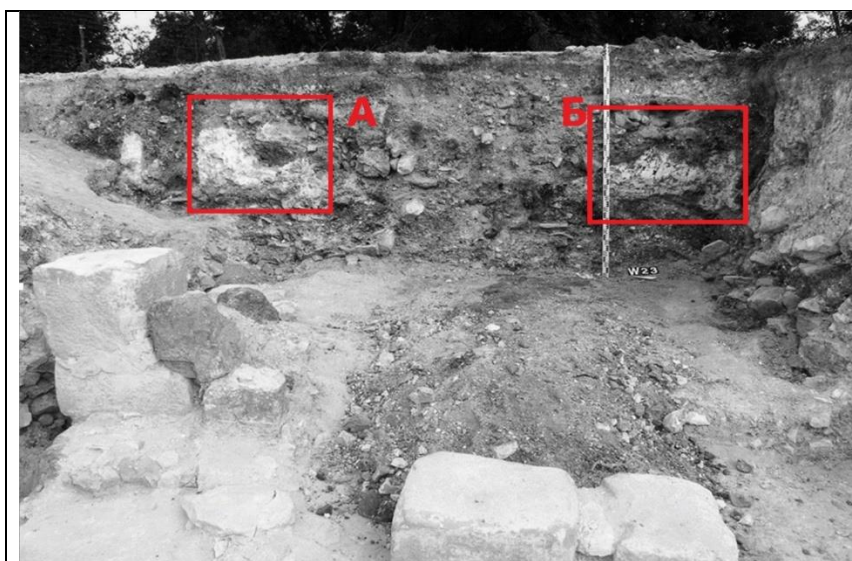
Рис. 2. Східна стіна розкопу № 23 в межах житлово-сакрального комплексу на Високій Гірці в м. Холмі (фото С. Голуба). Реторта синтезованого вапняку з крейди (зліва, А) та складу крейдової сировини (справа, Б)

Для лабораторних досліджень були взяті три зразки речовини з об'єкта, який умовно було названо ретортою (рис. 2, зліва, А). У верхній частині реторти виявилася трохи змінена крейда сіро-білого кольору (рис. 3 а). Внизу реторти був світлий сіро-білий матеріал, більш

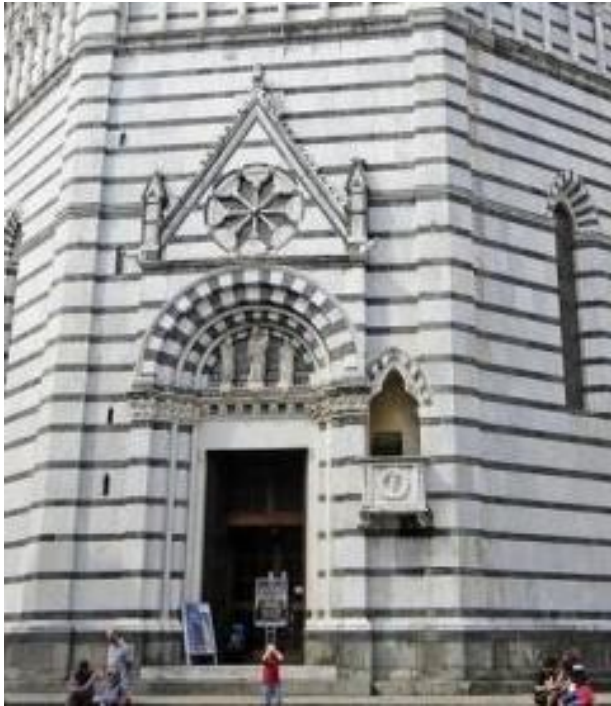
Рис. 13. Баптистерій у місті Пістоія, XIII ст. Стіни та головний вхід декоровані білим та зеленим каменем

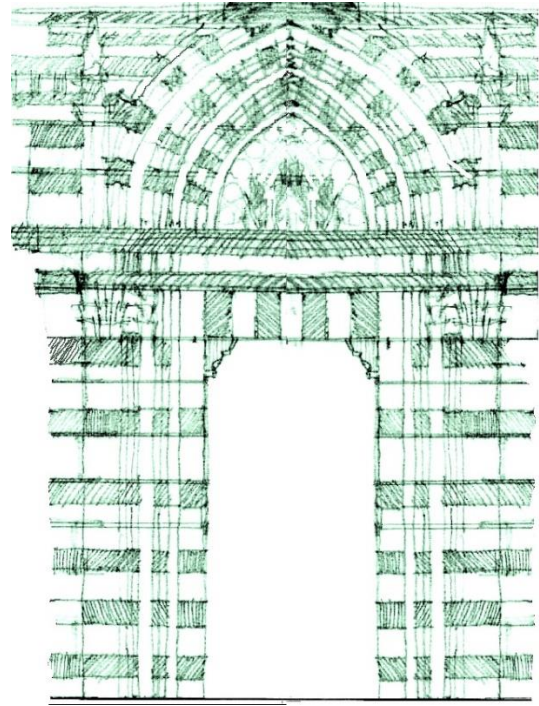
Рис. 14. Головний портал входу до катедрі з XII ст. в Прато. Ескіз – М. Бевз
