НЕСУЧА ЗДАТНІСТЬ КАМ'ЯНИХ КОНСТРУКЦІЙ ТА ПІДСИЛЕННЯ ОБ'ЄКТА КУЛЬТУРНОЇ СПАДЩИНИ УКРАЇНИ

Янчева М.Ю., студ. гр. АБІ-104

Анотація. У цій статті представлено, застосування неруйнівного методу для аналізу залишкового ресурсу кам'яних конструкцій та інноваційний метод підсилення на прикладі реконструкції римо-католицького Собору Успіння Пресвятої Богородиці у селищі міського типу Лиманське, в Роздільнянському районі Одеської області.

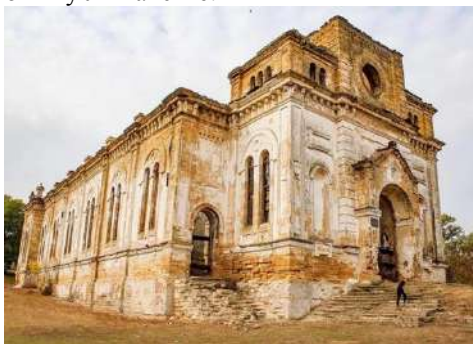
Рис. 2. Загальний вид фасаду.

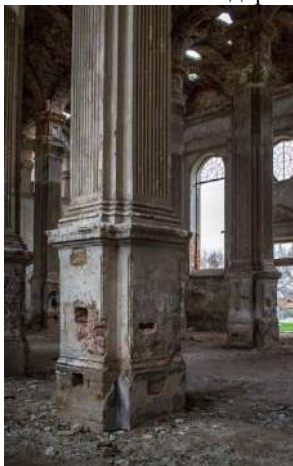
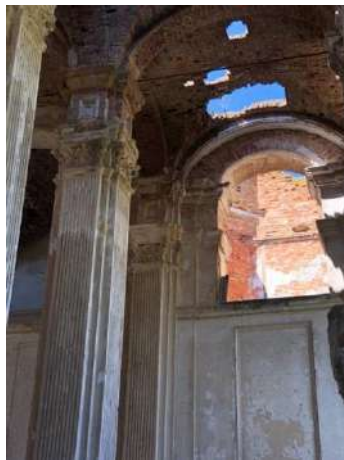
Рис. 3. Загальний стан несучих конструкцій: колон та цегляних сводів.

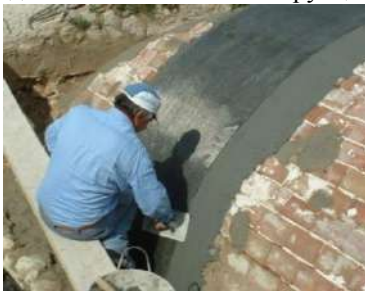
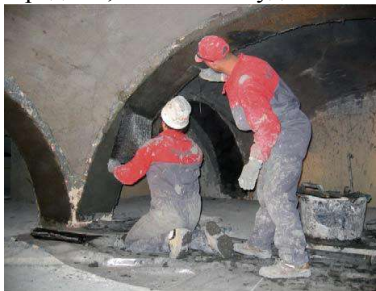
Рис. 5. Посилення пошкоджених цегляних сводів і аркових конструкцій історичних будівель.

Технологія посилення пропонується для кам'яних склепінь в Соборі Успіння Пресвятої Богородиці полягає в наступному. На очищену від штукатурки і забруднень поверхню кам'яної кладки після її зволоження наноситься шар клейкого штукатурного розчину товщиною 3 мм, в який топиться армована сітка з композиційних матеріалів (скловолокна). Потім наноситься захисний штукатурний

шар товщиною 8-10мм, поверхня якого піддається фінішній обробці. При необхідності, в захисний шар може вмонтовуватися друга сітка, що забезпечує підвищену міцність посилення. Така система посилення відома за кордоном як FRCM (Fibre Reinforced Cementitious Matrix), а однією з її різновидів є система Ruredilx Mech.
