ОСОБЕННОСТИ ОБСЛЕДОВАНИЯ ТЕХНИЧЕСКОГО СОСТОЯНИЯ ПОКРЫТИЙ ОБЩЕСТВЕННЫХ ЗДАНИЙ ДОРЕВОЛЮЦИОННОЙ ПОСТРОЙКИ

Дзюба С.В., Михайлов А.А. (*Одесская государственная академия строительства и архитектуры, г. Одесса*)

Рассматриваются причины обрушения покрытия части здания банка «ПОРТО-ФРАНКО», расположенного в городе Одессе; уточняются некоторые особенности обследования технического состояния несущих конструкций покрытий общественных зданий дореволюционной постройки.

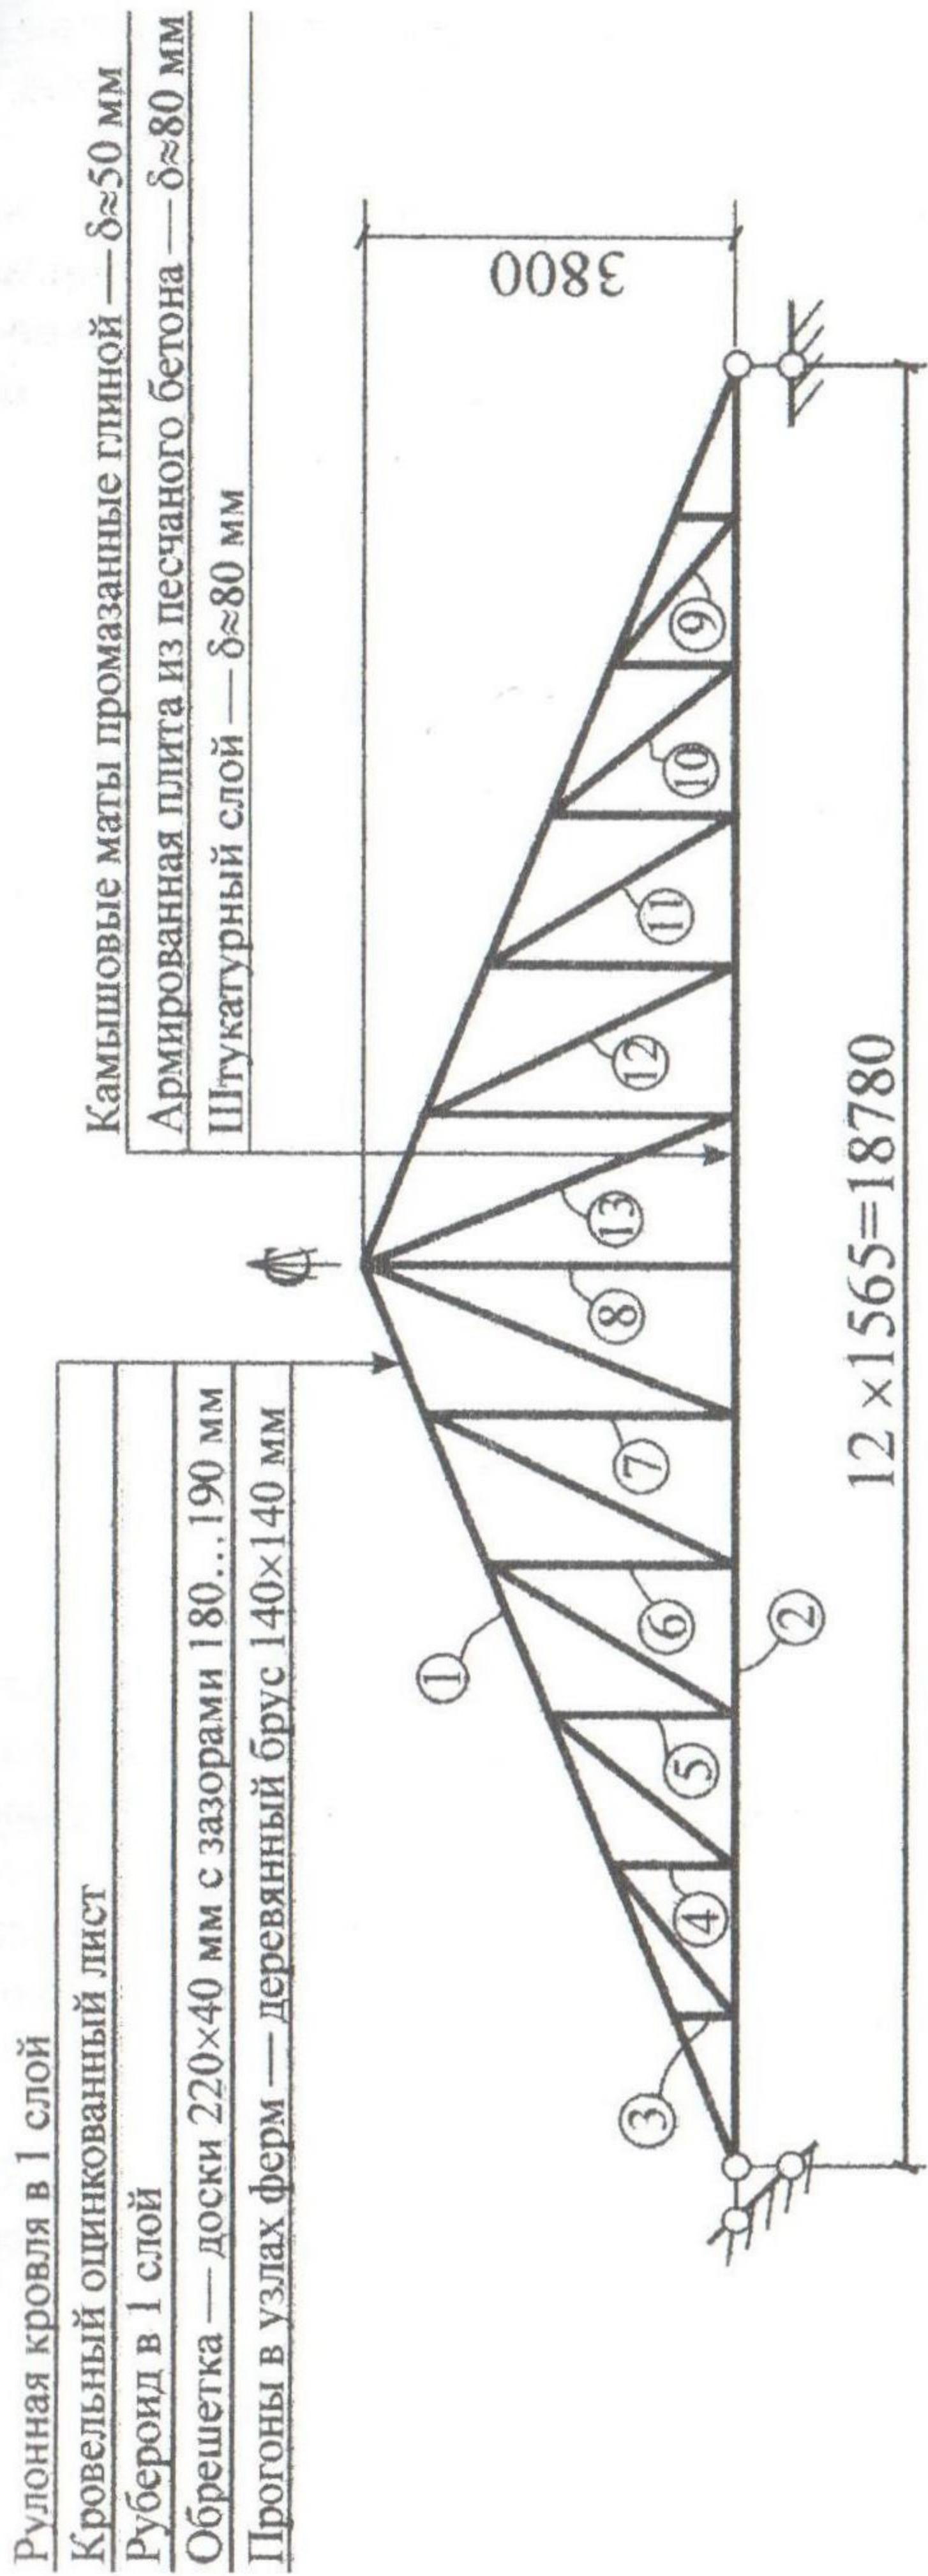
Рис. 2. Стропильная ферма покрытия: 1...13 — типы стержней стропильных ферм

Использованные фермы имели пролет 18,78 м и были установлены в составе покрытия со средним шагом 2,135 м. Стержни ферм изготавливались из спаренных и одиночных равнополочных уголков (см. рис. 2 и табл. 1).
