ПРЕДОТВРАЩЕНИЕ ОБРУШЕНИЯ УСПЕНСКОГО КАФЕДРАЛЬНОГО СОБОРА В Г. ОДЕССЕ

Голубков В.Н., Колесников Л.И.

Одесская государственная академия строительства и архитектуры

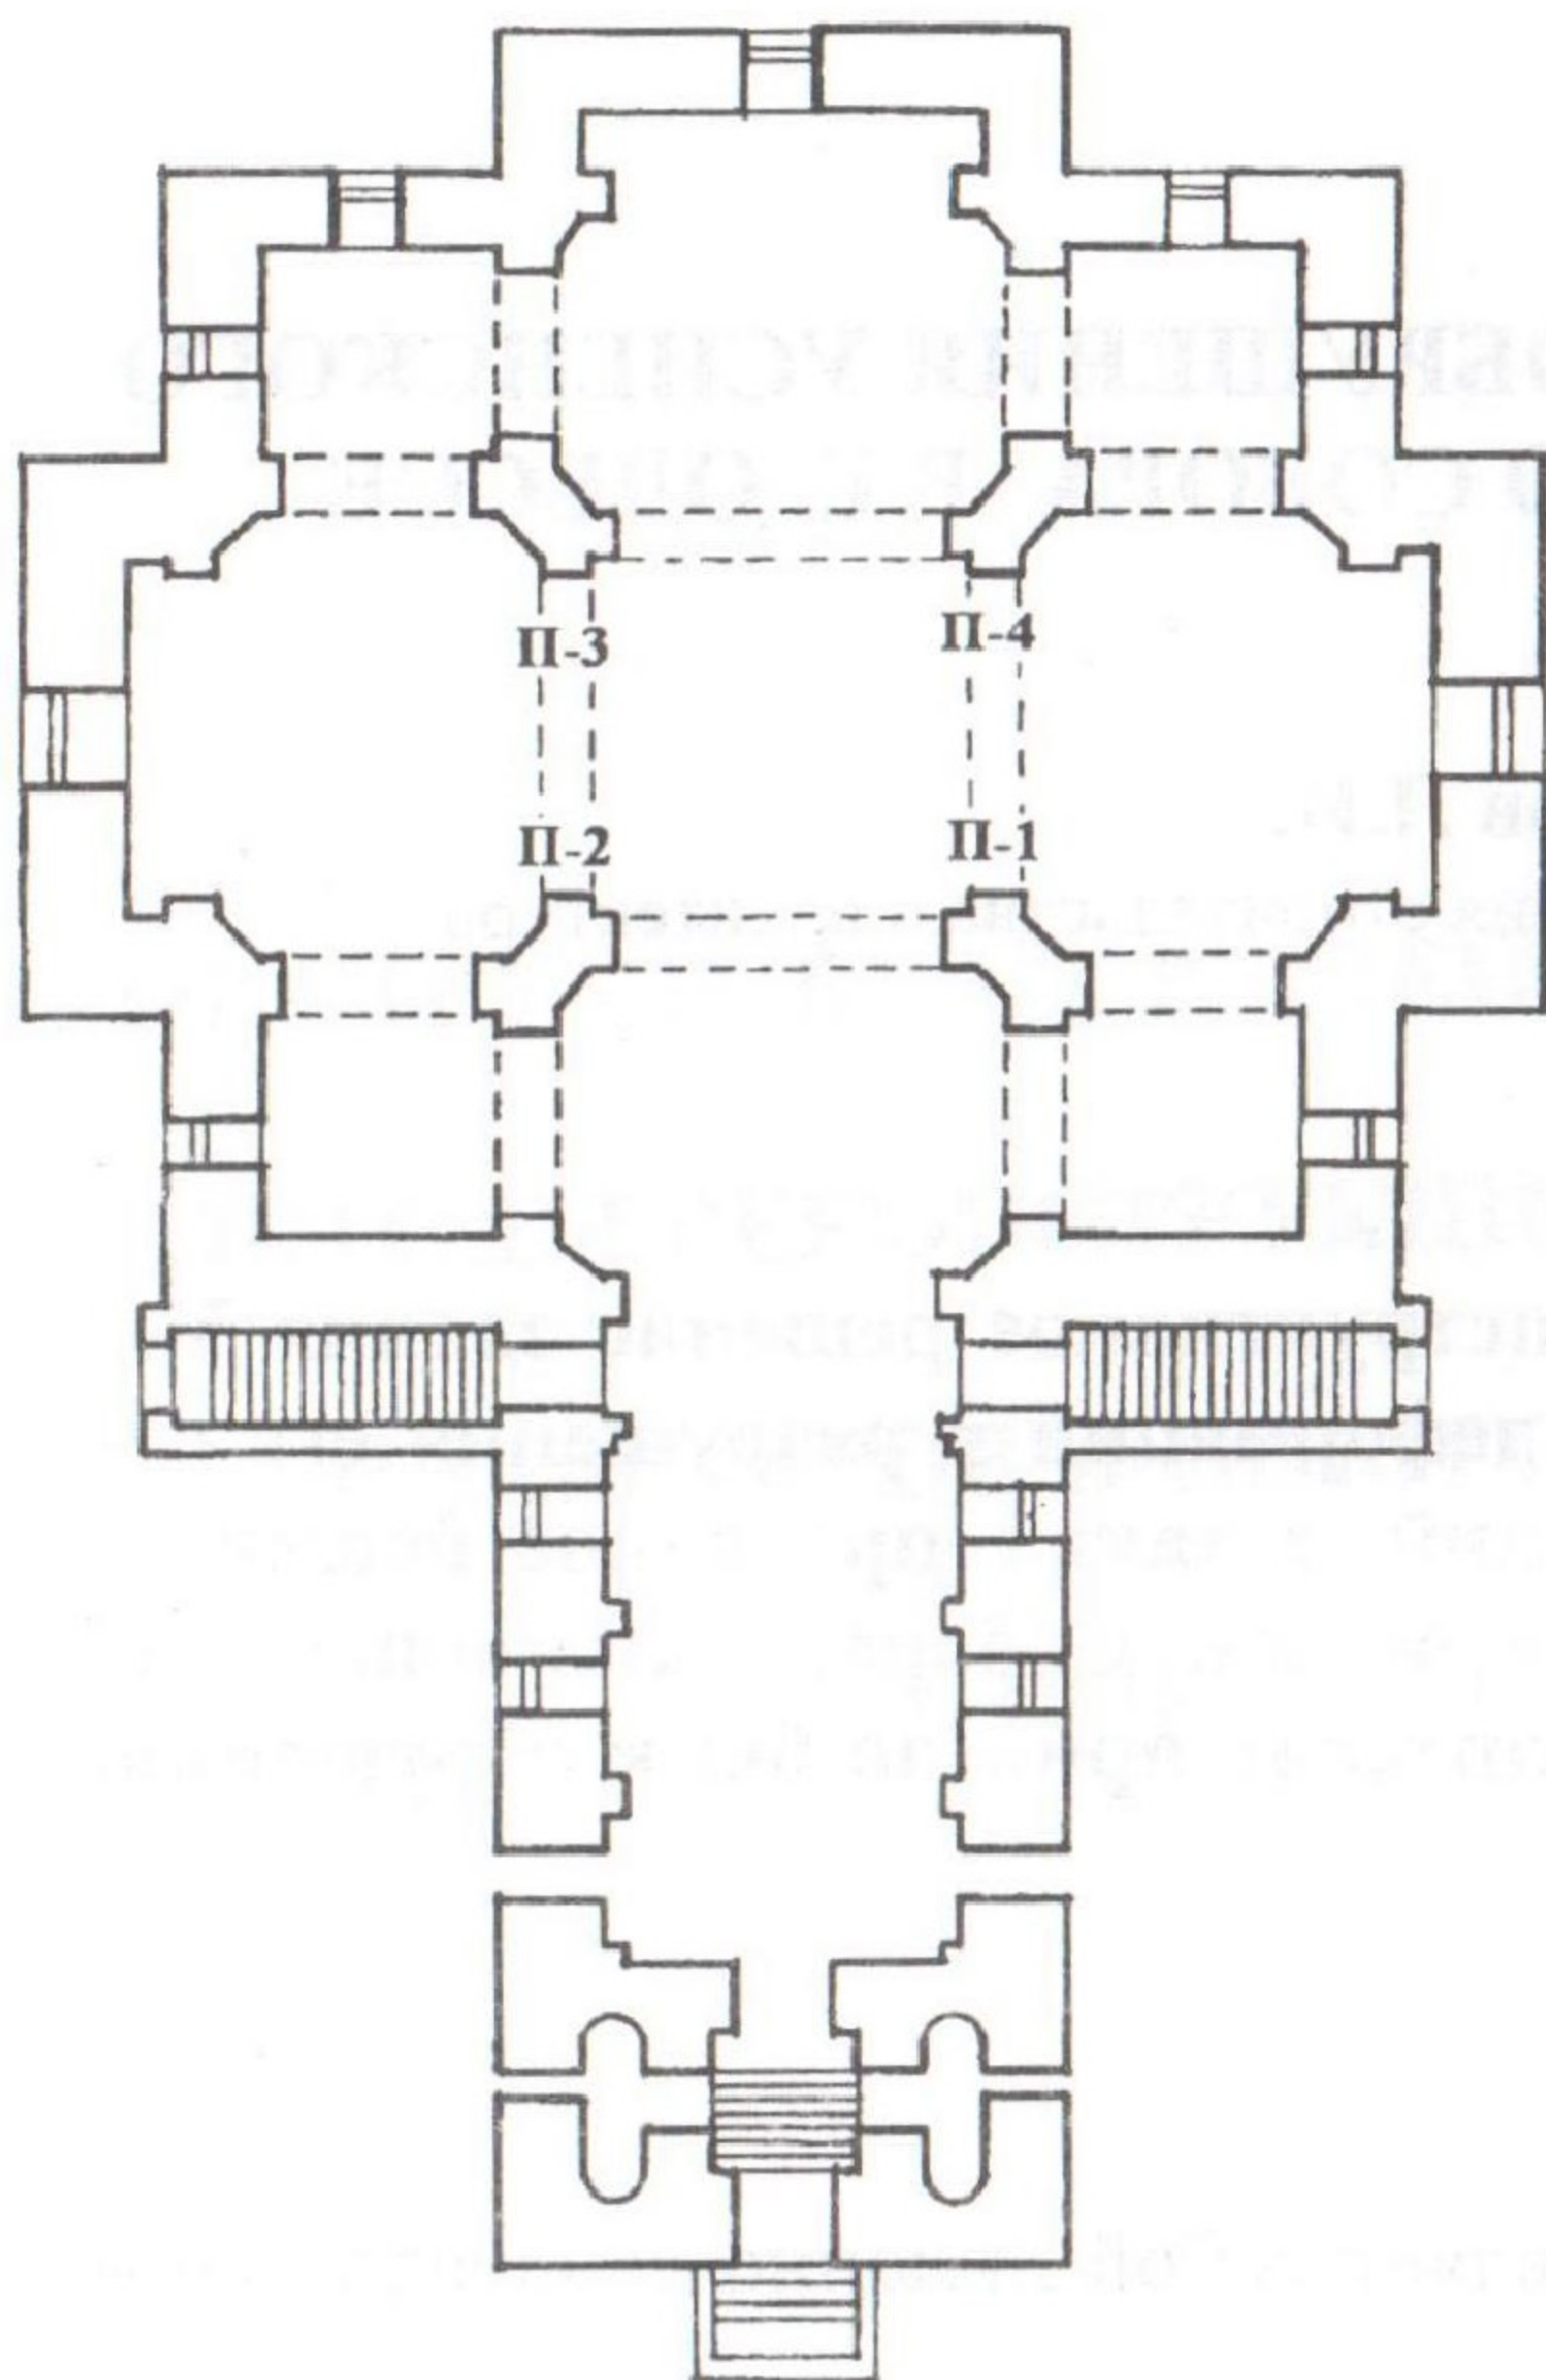
Рис. 1. План Нижнего храма.

Внутренние пилоны имеют сложную конфигурацию в плане, площадь их поперечного сечения около 7,5 м² (рис. 1).
