**ПРОБЛЕМЫ СОХРАНЕНИЯ ТЕРРИТОРИИ ПРИБРЕЖНЫХ СКЛОНОВ
КРЫЖАНОВСКОЙ БАЛКИ ПРИ ОПОЛЗНЕВЫХ ВОДОНАСЫЩЕННЫХ УСЛОВИЯХ
И ВОЗДЕЙСТВИИ МОРСКОЙ ЭРОЗИИ**

Плахотный Г.Н., к.т.н., доцент,
Варич А.С., ассистент,
Одесская государственная академия строительства и архитектуры
varich09@mail.ru

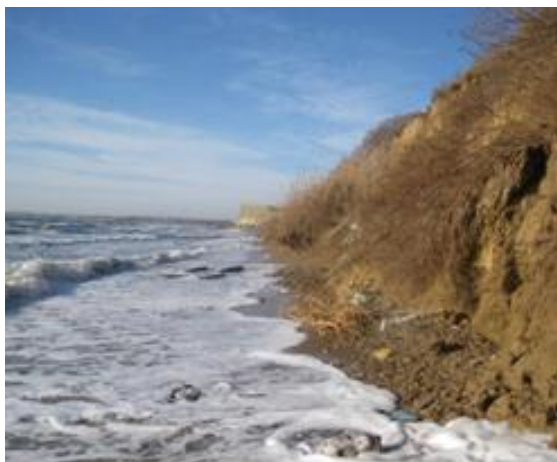
На участке побережья с. Крыжановка и с. Лески интенсивность разрыва берегового уступа (кпифа) и подводной части склона (бенча) определяются геологическим строением склона, шириной пляжной террасы, экспозицией береговой линии, энергией волны и рельефом верхней части шельфа. Береговой уступ и бенч в пределах Крыжановского абразионно-оползневого района сложен преимущественно легкоразмываемыми лессовыми породами четвертичного периода и песчано-глинистой формацией неогена, предметами, разуплотненными раздробленными в результате оползневых процессов. Интенсивности абразии благоприятствует небольшая ширина пляжей, не превышая, как правило, 10...15 м, а на отдельных участках составляет 5...7 м и менее. На обследуемой территории подземные воды и морская волновая абразия является основным фактором развития гравитационных процессов, среди которых особое место занимают оползни (рис.1).

Рис. 1. Размыв песчаного пляжа

Отсутствие в с. Крыжановка и с. Лески централизованной канализации привело к тому, что значительная часть воды постоянно попадает в верхний слой просадочных лессовидных суглинков, вызывая их дополнительную просадку, а также подпитывает водонасыщенные грунты средних ярусов склонов, вызывая оползневые процессы. После размыва песчаного пляжа, являвшегося природной берегозащитой, начался быстрый размыв коренного глинистого берега (рис. 1), что вызвало образование оползней вплотную подступающих к ул. Приморской в с. Крыжановка (рис. 3).

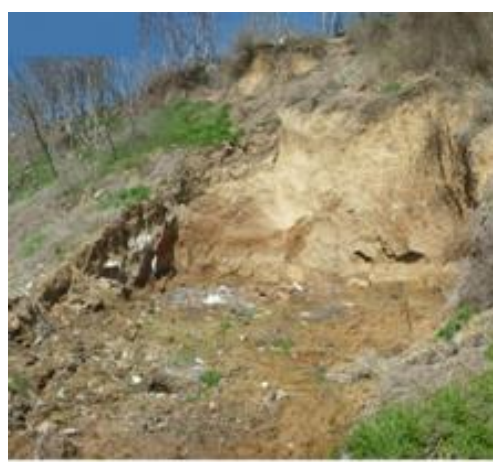
Вдоль всего склона наблюдаются отдельные оползневые блоки (рис. 2). Часть блоков отошла на значительное расстояние от коренного склона, часть блоков находится в непосредственной близости от стенки срыва и нередко прислонены к ней. Блоки запрокинуты в сторону склона.

Рис. 2. Возникновение отдельных оползневых блоков

На склонах наблюдается четкая закономерность – чем дальше от плато отходит отчлененный оползневой блок, тем сильнее он разрушен. На отдельных участках тела оползня отмечаются водопроявления в виде родников, зарослей камыша и осоки.

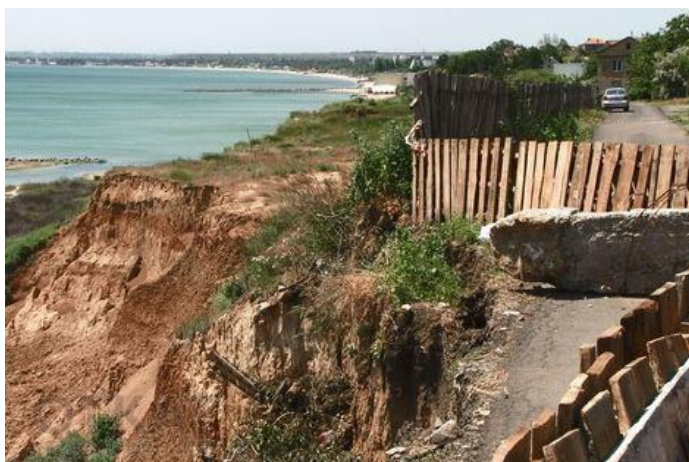
В 2009 году ООО «Первая инженерная компания», а затем в 2012 году ООО «Энергоремонт» выполняли работы по омолаживанию склонов, а также устройство берегоукрепительной насыпи, шириной до 70...100 м, и возведению «буны», на расстоянии 239 м. Такие работы имеют косвенное отношение к решению задачи по сохранению улицы Приморская в с. Крыжановка, которая попала в оползневую зону (рис. 3).

Рис. 3. ул. Приморская в с. Крыжановка в оползневой зоне
