ОСОБЕННОСТИ ФОРМИРОВАНИЯ АРХИТЕКТУРЫ ПОЗДНЕГО МОДЕРНА ОДЕССЫ (НА ПРИМЕРЕ ТВОРЧЕСТВА АРХИТЕКТОРА Л. М. ЧЕРНИГОВА)

Аннотация. В статье проведен анализ трех зданий стиля модерн, относящихся к позднему периоду этого стиля в Одессе.

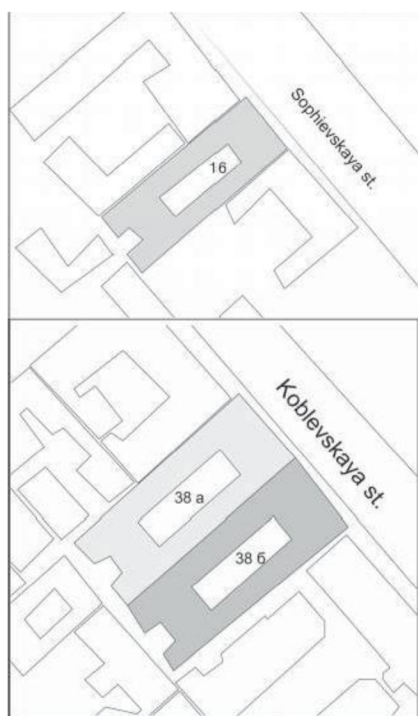
Рис. 1. Доходные дома Руссова, арх. Л. М. Чернигов, нач. XX в. Пятно застройки

застройки вытянутым в длину: это давало хотя бы некоторое расстояние между секциями и, соответственно, окнами соседних квартир. Таким образом, все три рассматриваемых здания имеют идентичный тип застройки – вытянутый в длину замкнутый двор (Рис. 1).

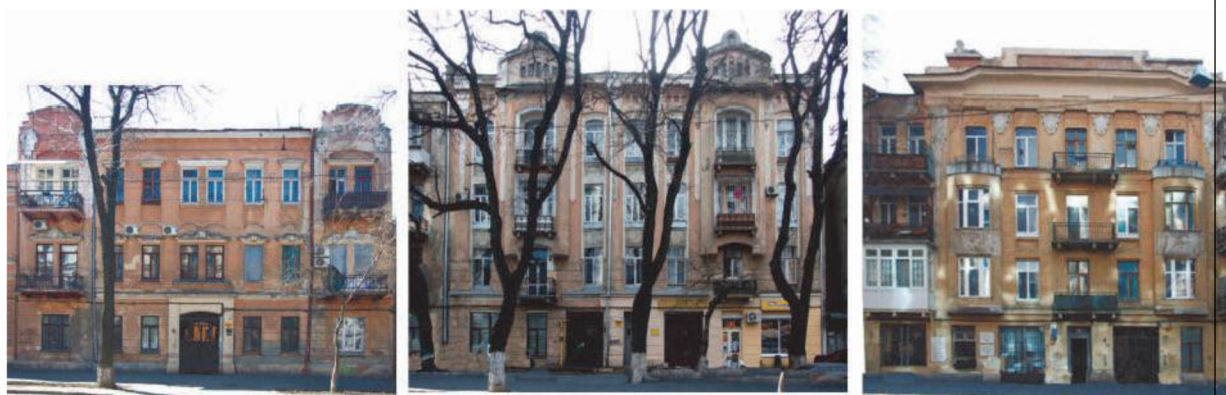
Рис. 3. Доходные дома Руссова, арх. Л. М. Чернигов, нач. XX в. фасады

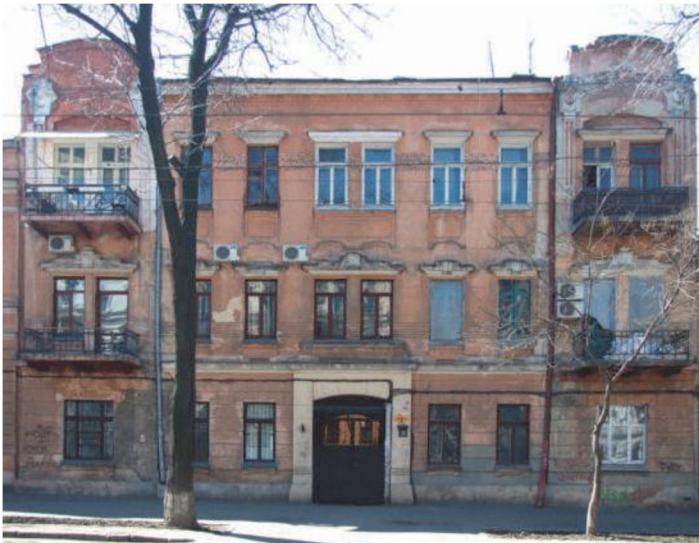
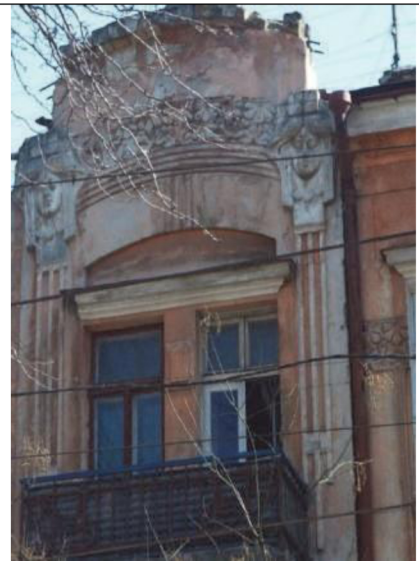
Рис. 4. Доходный дом Руссова по ул. Софиевской, 16

Все три здания относятся по дате строительства к позднему модерну. Рациональному модерну соответствует также и их планировка. При этом в оформлении фасадов рассматриваемых зданий есть некоторые различия, которые не позволяют отнести их в полной мере к рациональному модерну. Так, известно, что здание по ул. Софиевской, 16 реконструировалось из уже существующего двухэтажного здания более ранней постройки: Л. М. Чернигов достраивает третий этаж, делая его более высоким, и вводит в оформление фасада элементы в стиле "модерн". В целом же здание смотрится эклектично: элементы модерна (женские маскароны, стилизованные цветы, сандрики второго этажа) соседствуют с классическими деталями (Рис. 4). Архитектор также добавляет очень выразительные элементы в стиле раннего модерна, обрамляющие балконы с двух сторон здания и возвышающиеся над уровнем крыши фигурной изогнутой линией щипцов. Надо сказать, что перестройка и реконструкция зданий более ранней постройки было обычным делом для архитекторов того времени: такое эклектичное взаимодействие имеет большое количество зданий фоновой застройки.

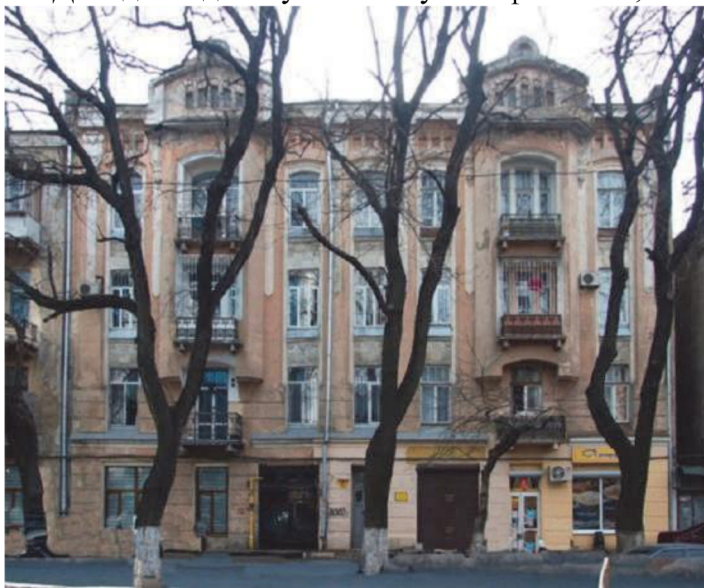
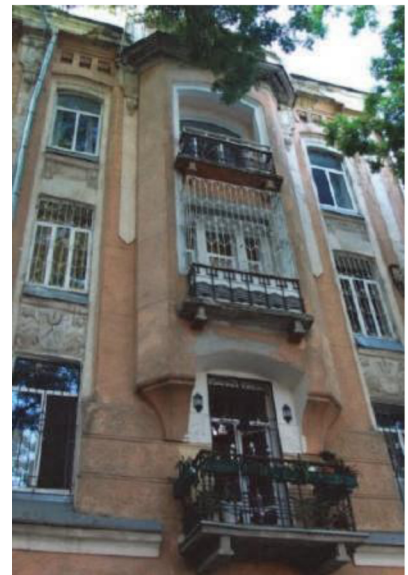
Рис. 5. Доходный дом Руссова по ул. Коблевской, 38-а

Два других здания, построенных рядом на Коблевской улице, практически идентичны. Оба 4-этажные, со входом по центральной оси фасада. Однако некоторые различия в их оформлении все же есть. На фасаде по ул. Коблевской, 38-а модерн проявлен в конфигурации и оформлении эркеров, декоре фасадов, сандриков и подоконных плит. Причем здесь нашли применение т. н. "ложные" эркеры – это прием обрамления вертикального ряда окон выступающими объемными элементами. Характер отделки нижней части этих выступов, форма щипцов в верхней части фасада и рисунок декора говорят о том, что все оформление здания в целом носит черты раннего декоративного модерна (Рис. 5). Особенно необоснованными для рационального модерна выглядят крупные щипцы, выступающие над верхним уровнем крыши. Похожие элементы нашли применение в доходном доме У. Сигала на ул. Гаванной, 13, построенном архитектором Я. М. Пономаренко в самом начале XX в., но даже там эти щипцы гармонично вписаны в вертикали раскреповок и не настолько выступают за верхний уровень крыши. Такой прием был характерен для раннего декоративного модерна и для зданий, строившихся после 1907 года, по закону стиля уже не должен был бы использоваться. Однако Л.М. Чернигов вводит в это здание элементы позднего модерна: скульптурные панно между вертикальным рядом окон второго и третьего этажей со стилизованным геометризированным декором, а также все еще классический руст, но уже поднимающийся до уровня второго этажа и имеющий фактуру «под шубу».

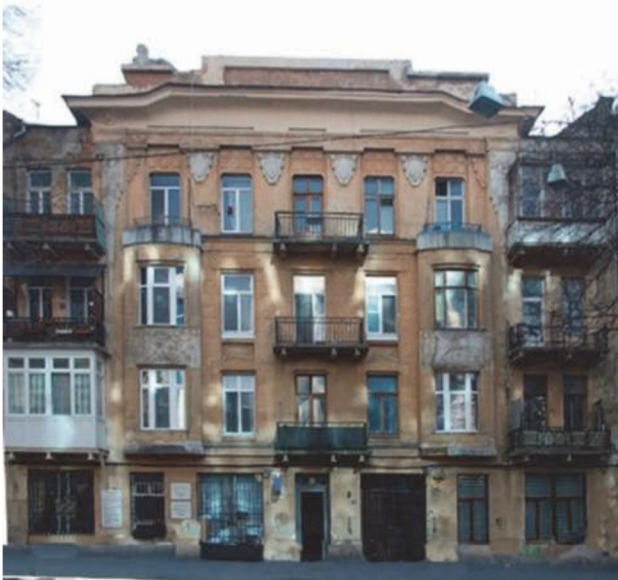
Рис. 6. Доходный дом Руссова по ул. Коблевской, 38-б

И, наконец, здание по ул. Коблевской, 38-б в полной степени оправдывает название рационального модерна: первый этаж здания уже лишен классического руста, неглубокие эркеры рубленой формы в два этажа завершаются балконами, ломаный внушительный аттик, декоративные элементы фасада, по характеру рисунка принадлежащие позднему

периоду модерна (Рис. 6). Неожиданное решение автора – внести в характер оформления здания позднего модерна египетскую тему, в которой, как известно, оформлялись здания раннего декоративного модерна. Но в данной постройке египетская тема нашла новое звучание. Так аттик фланкируется с двух сторон скульптурами сфинксов, а барельефы в виде женских маскаронов декорированы стилизованным египетским орнаментом. Определяющим элементом декора этого здания, которое доказывает его "рациональность", является скульптурное панно, расположенное на эркерах, где изображены стилизованные под египетские обнаженные фигуры воинов, которые сплелись в порыве борьбы.

Скульптурные барельефы такого типа часто находили место на фасадах зданий позднего рационального модерна. Тема борьбы народных масс – социал-демократические течения в обществе, которые находили поддержку также в слоях интеллигенции – отражены в этом барельефе. В целом, фасад этого доходного дома более сдержан и лаконичен: исчезли тяжелые щипцы, ненужные детали, обилие декора, характерные для ранних периодов модерна. Заметны упрощение, стилизация и гармоничные пропорции здания: при этом нет полного отказа от декора, но декор несет новый, символический посыл, соответствующий общественным идеалам того времени – вот что характеризует стилистику позднего рационального модерна. Доходный дом А.П. Руссова на ул. Коблевской 38-б полностью соответствует этому стилю как по планировке, так и по оформлению фасада.
