**НЕСУЧА ЗДАТНІСТЬ ПОШКОДЖЕНИХ ЗАЛІЗОБЕТОННИХ ДВОТАВРОВИХ КОЛОН**

**Анотація.** В статті наведені результати експериментальних та теоретичних досліджень роботи параметрів напружено-деформованого стану та методики розрахунку залишкової несучої здатності залізобетонних колон двотаврового профілю, пошкоджених в процесі експлуатації та бойових дій. Проведений аналіз літератури за вказаної тематики дозволив вивчити основні фактори, що впливають на залишкову несучу здатність, а саме: глибина пошкодження; кут нахилу фронту пошкодження, відносний ексцентриситет прикладання зовнішнього стискаючого зусилля. Розроблений трифакторний трирівневий план експерименту. Проведені натурні випробування дослідних зразків пошкоджених залізобетонних колон дозволили визначити параметри напружено-деформованого стану пошкоджених елементів та їх фактичну залишкову несучу здатність. На підставі виконаного експериментально-статистичного моделювання встановлені основні фактори, що впливають на залишкову несучу здатність пошкоджених елементів.

**Ключові слова:** залізобетонні колони, двотавровий переріз, пошкодження, фактори впливу, залишкова несуча здатність.

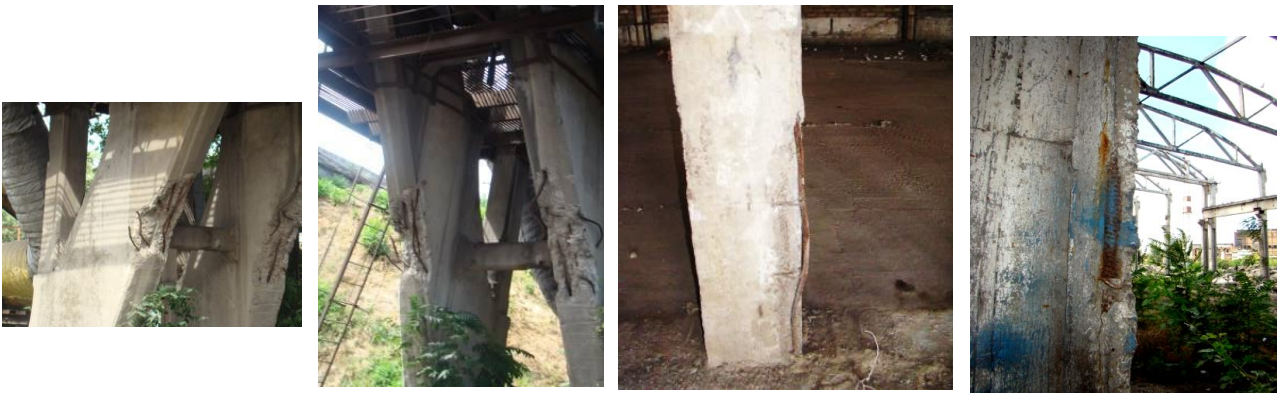
Рис. 1. Пошкодження залізобетонних конструкцій в процесі експлуатації

Під час виготовлення залізобетонні конструкції, як і усі інші, отримують дефекти (усадочні тріщини, сколи тощо), а в процесі експлуатації (або бойових дій) – пошкодження [1]. Приклади таких пошкоджень наведені на рис. 1.

Найбільш поширеними пошкодженнями залізобетонних конструкцій є: корозія робочої арматури (зменшення площі її поперечного перерізу), обрив поперечної арматури в стиснутих елементах, що зменшує стійкість стиснутих стержнів, руйнування (механічне чи хімічне) частини поперечного перерізу бетону.

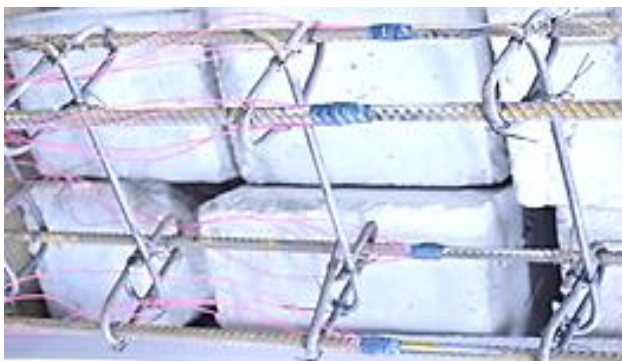
Рис. 4. Наклеювання тензорезисторів на арматуру

На поздовжні арматурні стержні посередині висоти (в пошкодженому перерізі) наклеювалися тензодатчики опору (базою 20 мм) та ретельно гідроізолювалися (рис. 4). Ці датчики під час експерименту дали змогу виміряти відносні деформації сталі з наступним визначенням напружень в стержнях на кожному ступені навантаження дослідного зразка.

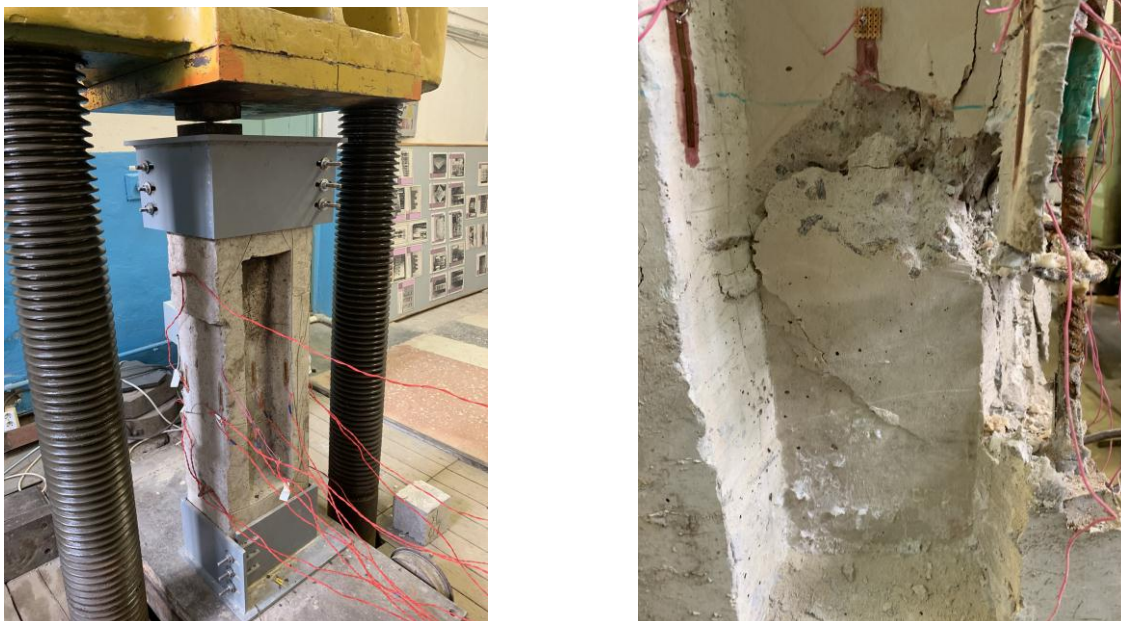
Рис. 5. Випробування дослідних зразків:  
а – процес навантаження; б – руйнування колон

Випробування дослідних зразків проводилося в лабораторії кафедри Залізобетонних конструкцій та транспортних споруд на гідравлічному пресі потужністю 250 тс (рис. 5).
